**TERMO DE AUTUAÇÃO DE VOLUME ANEXO – EM APARTADO****Processo Administrativo nº 853/2025**

**Objeto:** Contratação de empresa especializada para execução de serviços comuns de engenharia voltados à manutenção predial preventiva, corretiva e preditiva, com fornecimento de materiais, peças, insumos e mão de obra, para as unidades de saúde do Município de Timon/MA.

## RELATÓRIO

### SITUAÇÃO DAS INSTALAÇÕES DOS PRÉDIOS DA SEMS – TIMON/MA

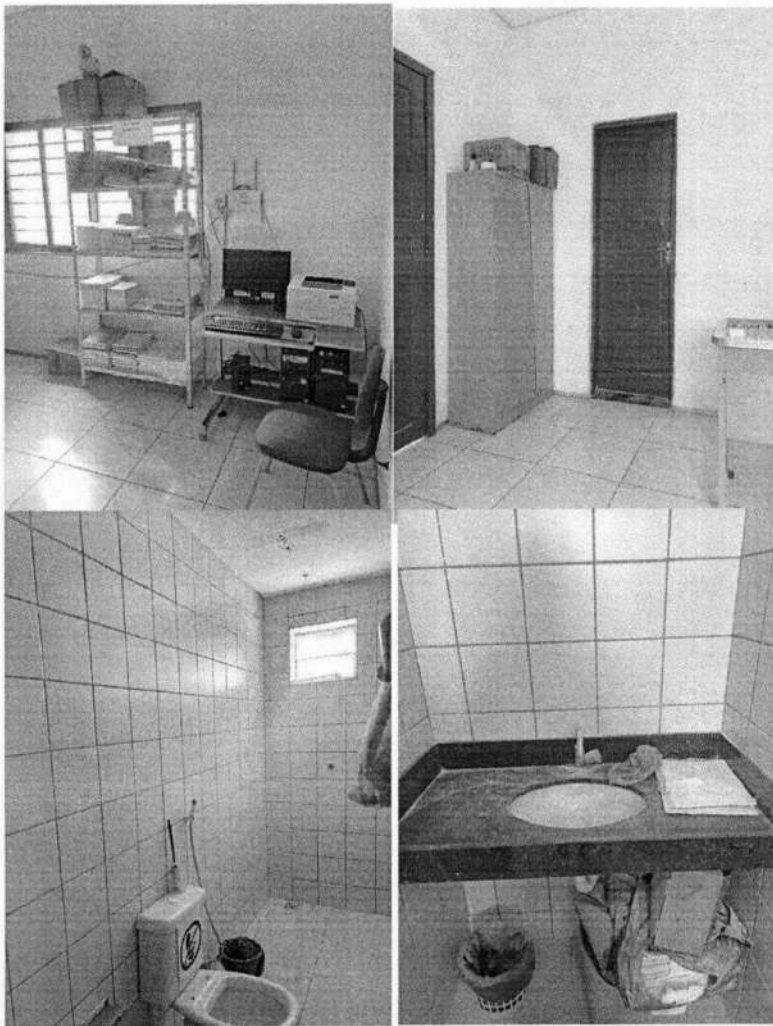
**01. FACHADA:**

1. Fachada: Layout com as cores azul e branco, pintura danificada;
2. Coordenação: Paredes com infiltração, banheiro desativado devido a um vazamento da caixa d'água;

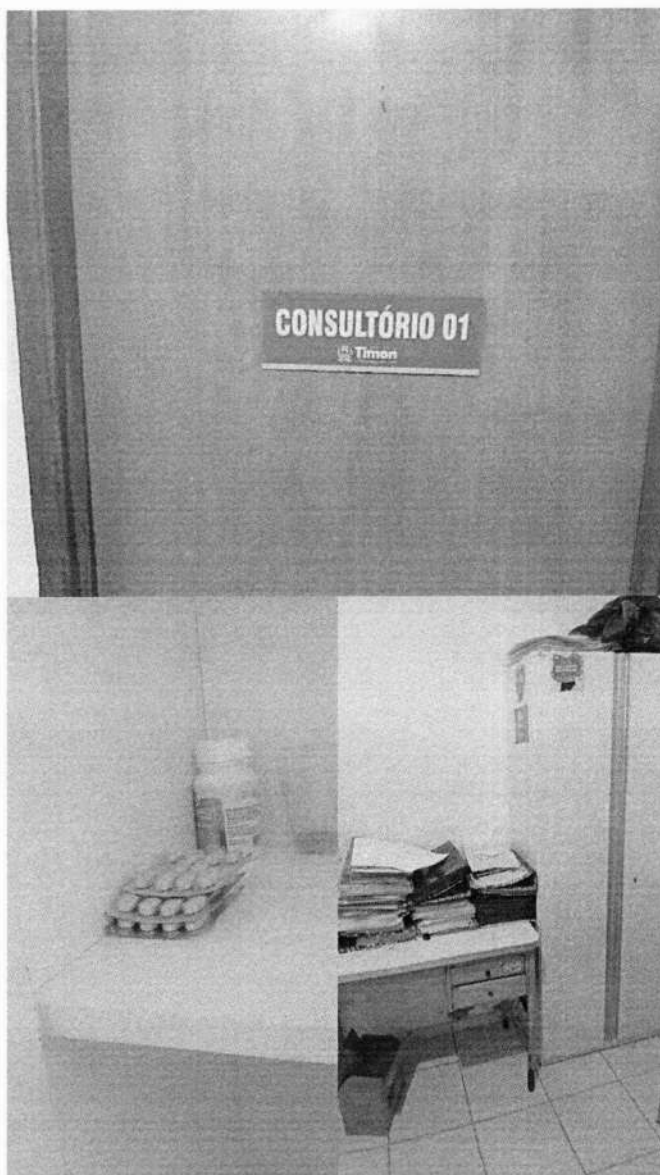
**01 armário de ferro ( com medicamentos de amostra grátis) 01 ar-  
condicionado sem funcionar, 01 mesa de ferro, 01 cadeira de  
escritório, 01 cadeira de ferro.**

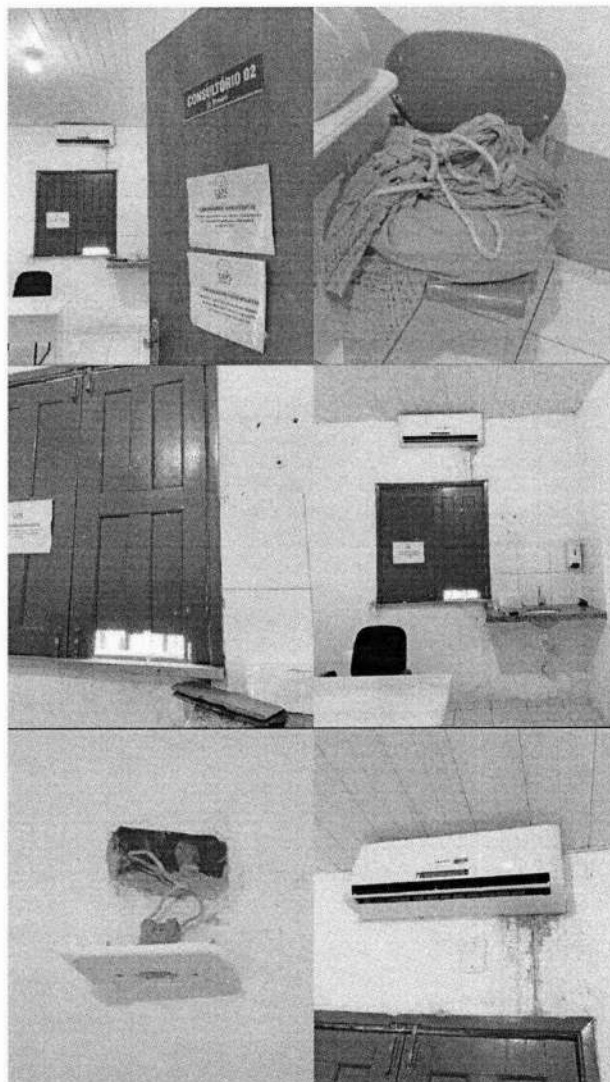
**Contem: 01 mesa, 01 cadeira de escritório, 01 cadeira azul; 01 janela com defeito, 01 tomada solta, 01 rede, 01 pia, 01 ar-condicionado com defeito e com infiltração:**

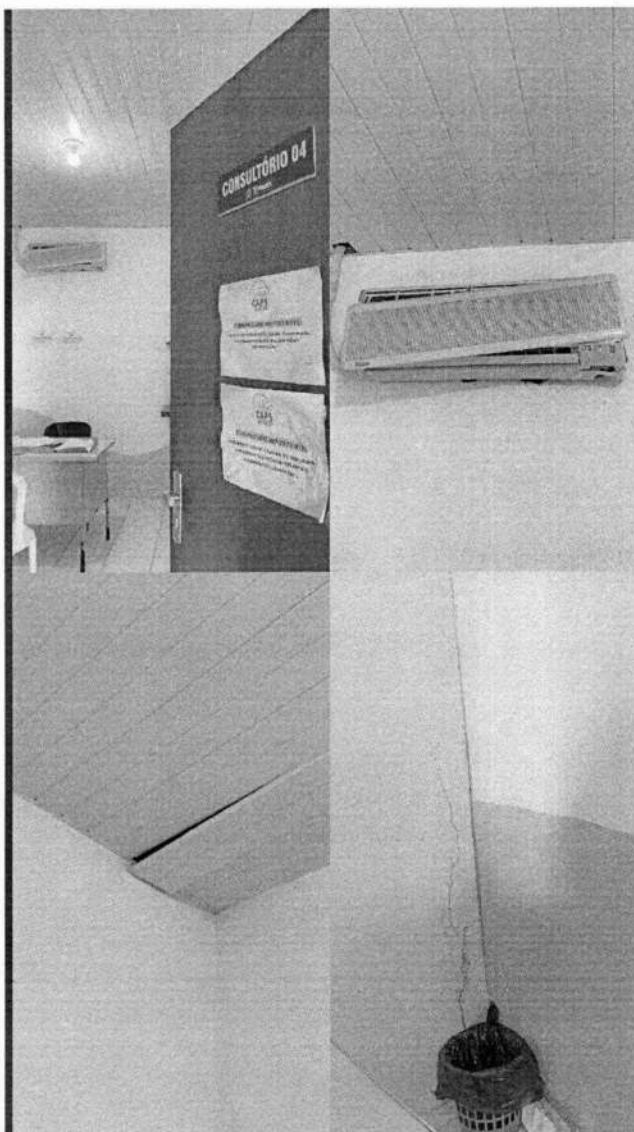
**Contém: 01 mesa Escritório, 01 cadeira de escritório, 01 cadeiras de plástico, 01 lavatório, 01 ar condicionado que não funciona e se encontra interditado:**

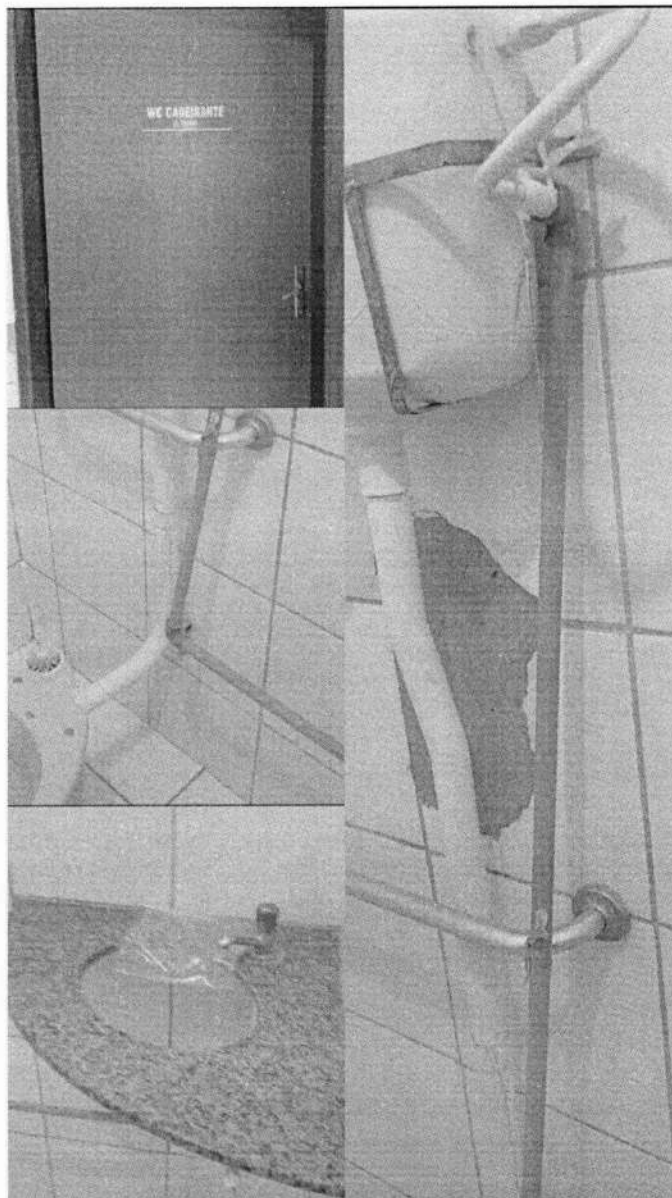
**Contém: 01 vaso sanitário, sem tampa com canalização exposta; 01 pia sem cuba com canalização interligada com a caixa de descarga do vaso sanitário:**

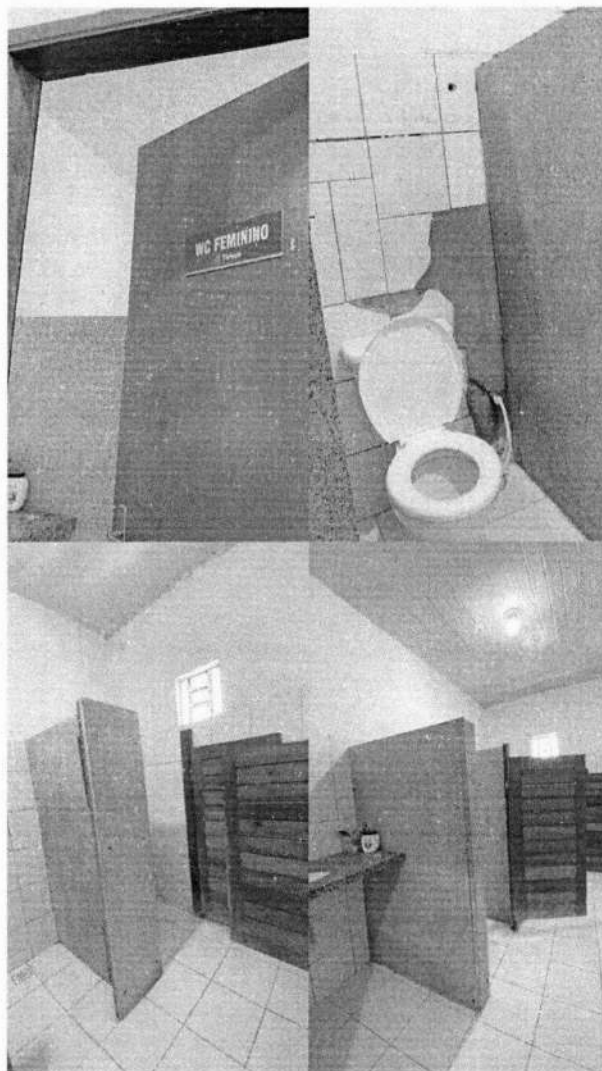
**CONTÉM: 01 vaso sanitário, 01 chuveiro, 01 porta solta, 02 divisórias em mármore com rachaduras:**

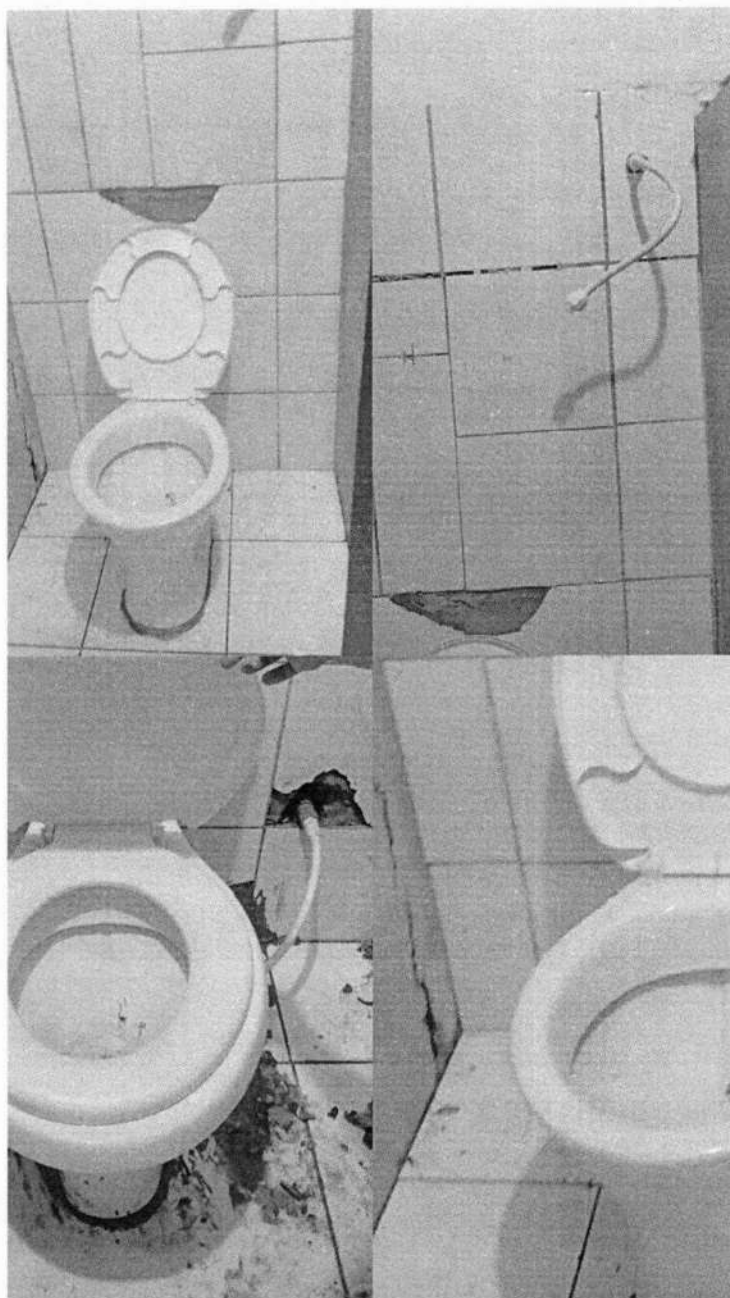
**BANHEIRO MASCULINO: Contém 01 vaso sanitário, 01 divisória em mármore com rachaduras, 01 pia:**

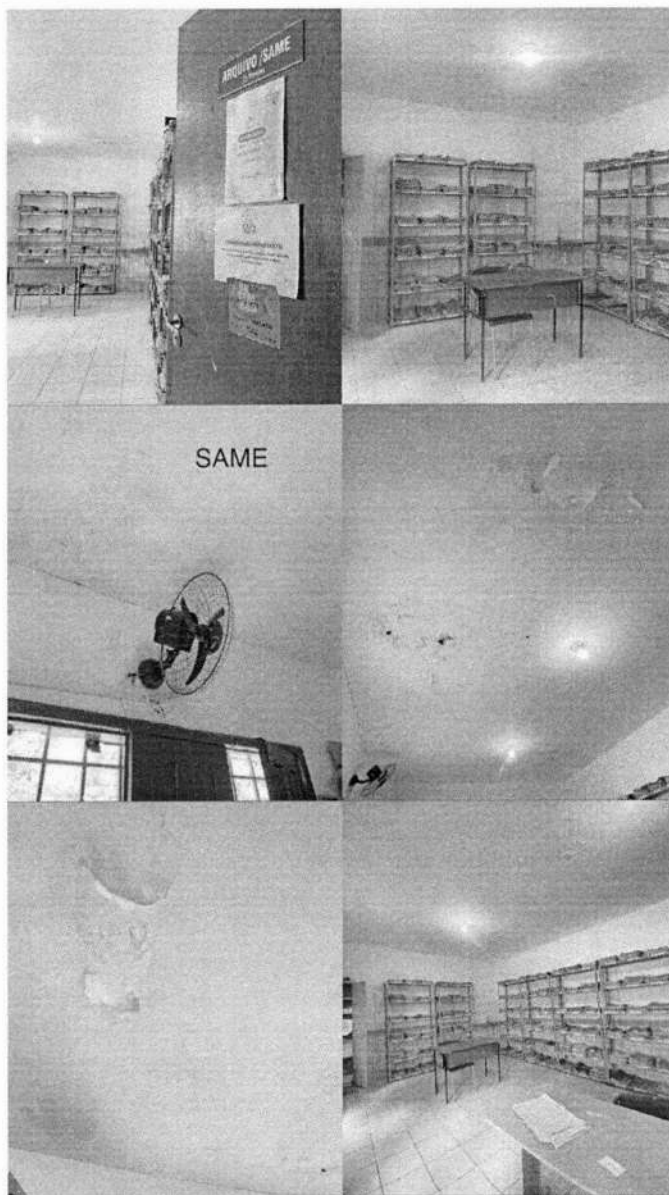
**CONTÉM: 01 ventilador de parede (não funciona), 10 prateleiras de ferro, 03 armários de ferro, 02 mesas de ferro, 01 mesa de madeira, 02 cadeiras de escritório, 02 cadeiras de ferro, 01 pia de mármore, danificações no teto, infiltração:**

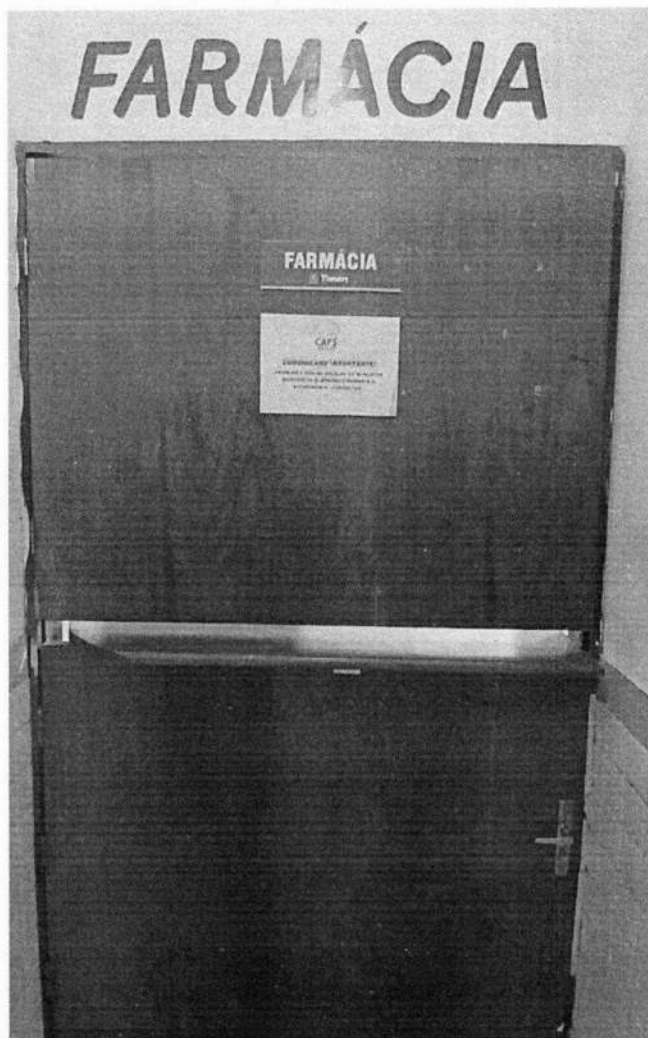
**16- FARMACIA: 01 ar-condicionado (sem funcionamento), 01 computador, 02 armários de ferro, 02 estantes de ferro, 02 mesas e 02 cadeiras. ( chave com a farmacêutica).**

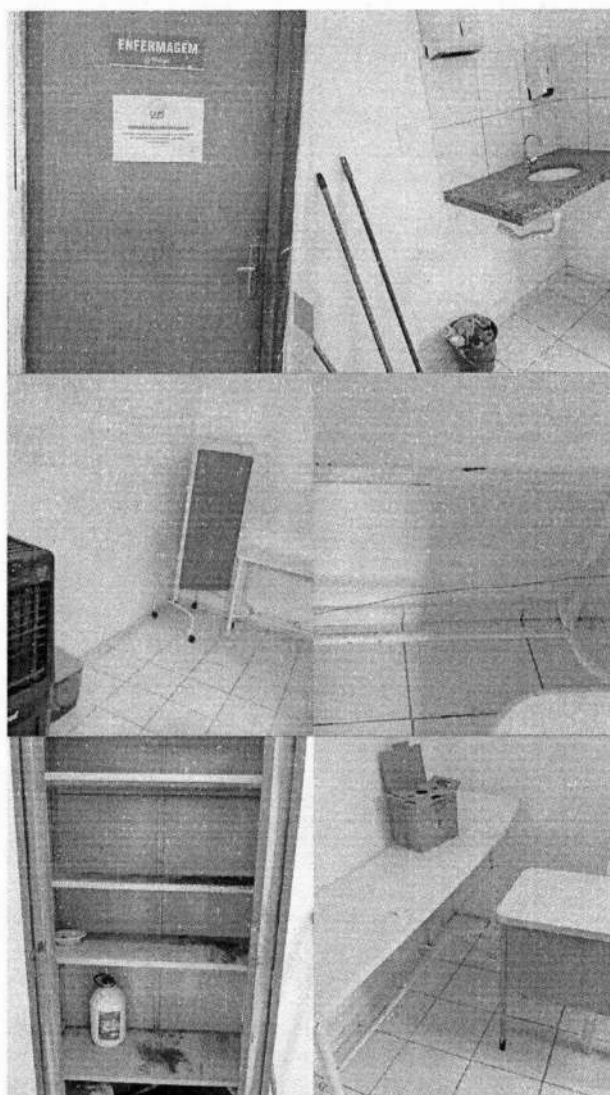
**01 armário de aço sobre tijolos, 01 climatizador com defeito, 01 mesa de ferro, 03 cadeira de plástico, 01 maca com defeito (amarração de arame), 01 mesa de plástico, 01 biombo, 01 pia de mármore, 01 armário de ferro contendo material de limpeza, 01 caixa com perfurocortante.**

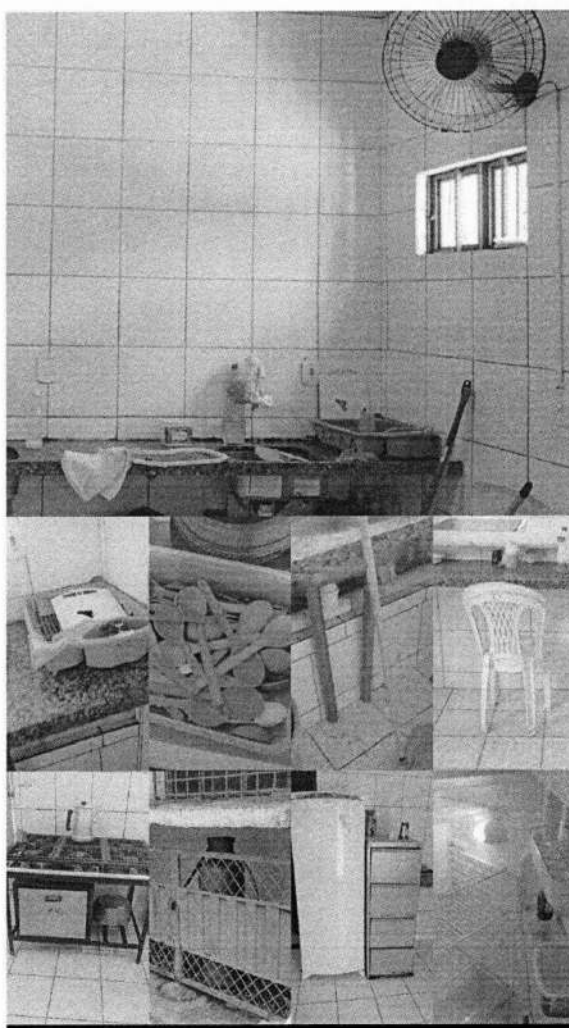
**contém 01 geladeira, 01 armário de ferro com gavetas, 01 fogão industrial 6 bocas com forno danificado, 01 pia de mármore com duas cubas em inox descoladas, utensílios quebrados, 01 ventilador de parede e 02 cadeiras de plástico, 01 cilindro de gás (externo):**

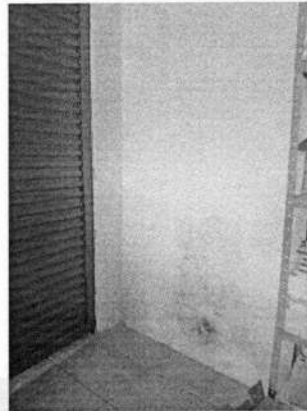
Figura 7 - Goteira

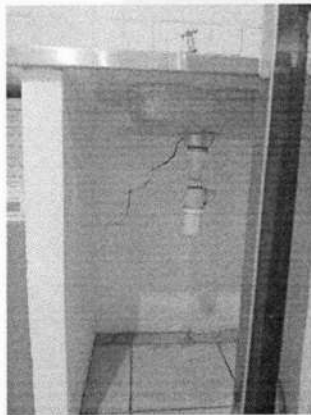
Figura 8 - Vazamento de água

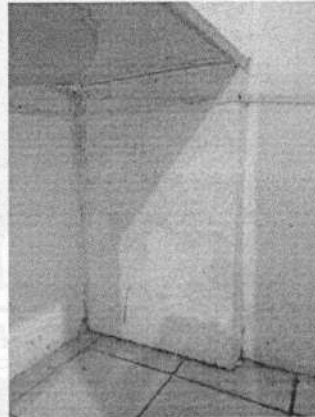
Figura 9 - Vazamento e rachadura

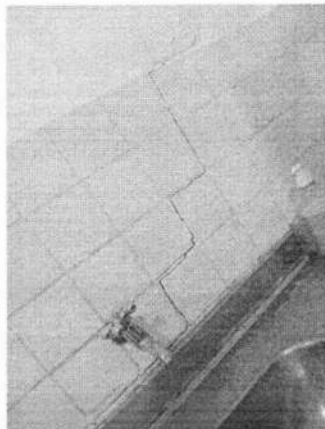
Figura 10 - Vazamento

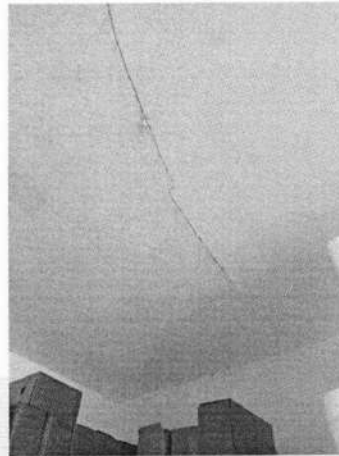
Figura 13 - Vazamento pela parede

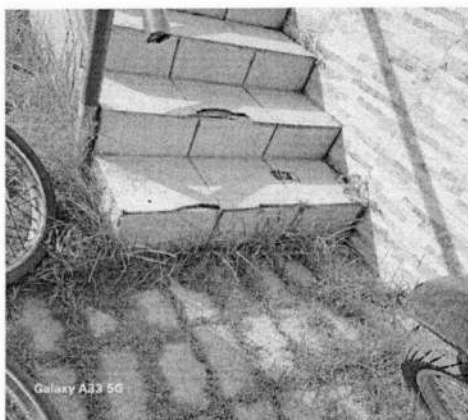
Nas salas destinadas aos agentes de Endemias, no andar de cima da Vigilância Epidemiológica, a escada de acesso está com a cerâmica lascada, podendo causar acidente ao subir ou descer as escadas. A louça sanitária do banheiro está com defeito, tubulação com entupimento, torneiras e caixas de descargas com defeitos. Aparelhos de ar condicionado com defeito, teto com goteiras que facilitou infiltrações no prédio

Figura 24 - Escada de acesso lascada

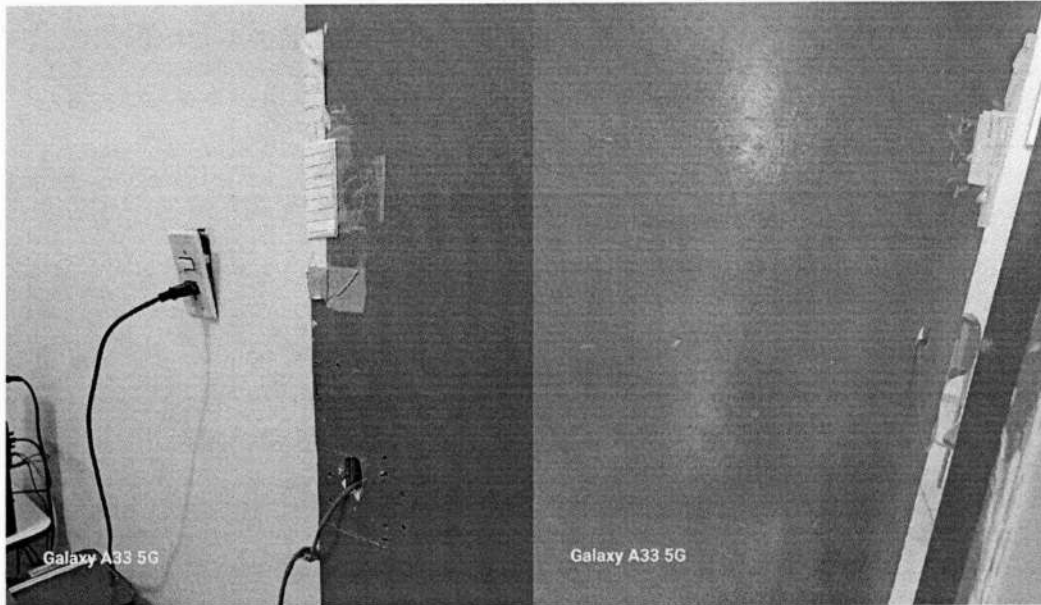
Figura 51 - Goteira

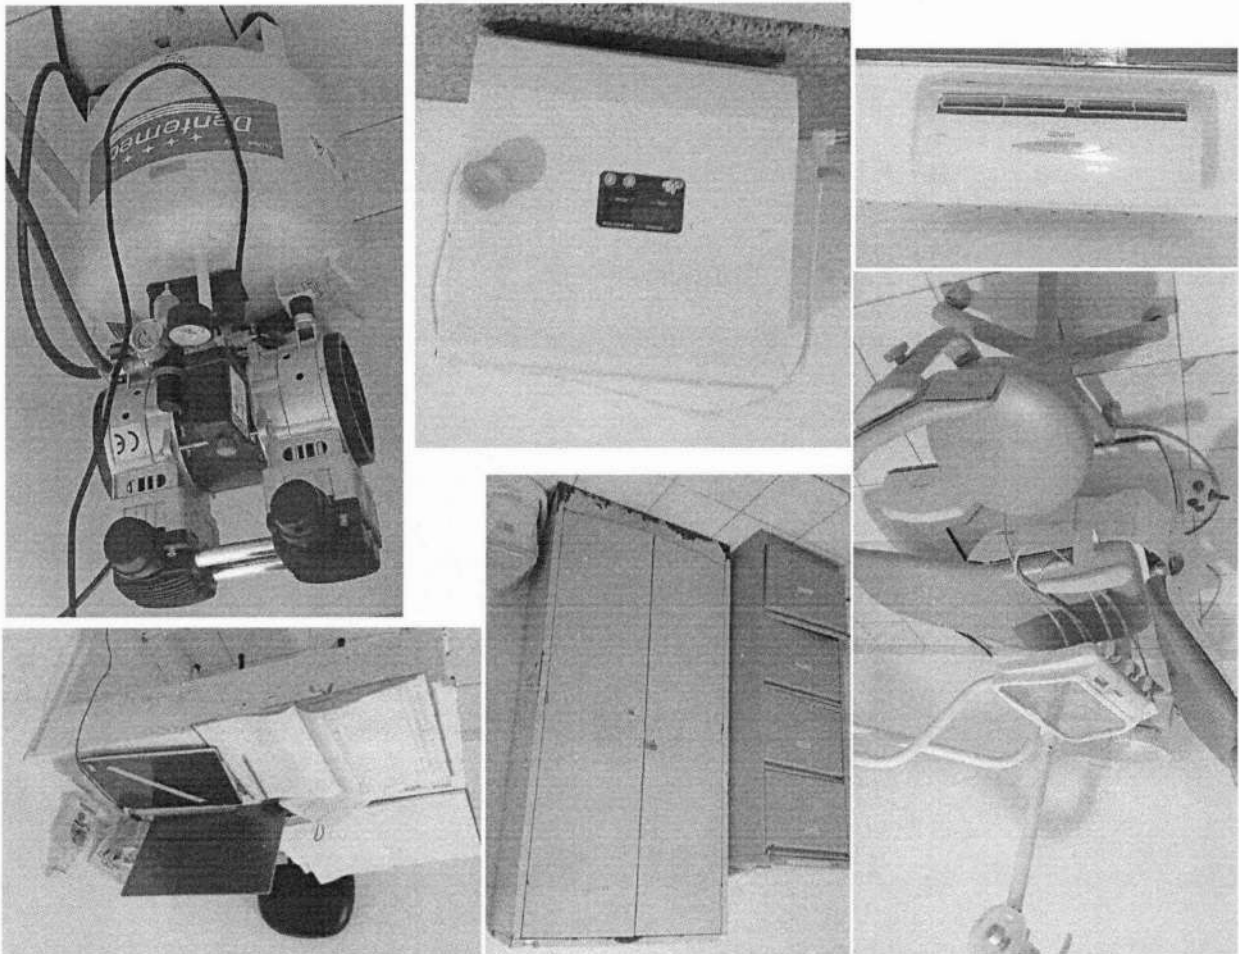
| COORDENAÇÃO DE SAÚDE BUCAL - CONSULTÓRIO ODONTOLÓGICO | | | |
|---|---|---|---|
| Paredes do consultório odontológico com mofo | | | |

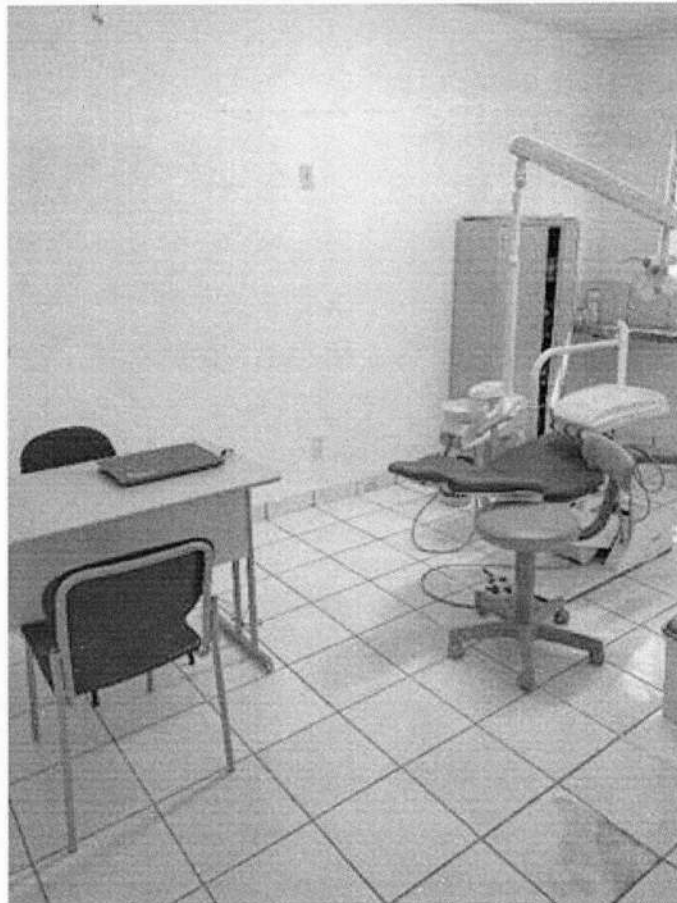
| COORDENAÇÃO DE SAÚDE BUCAL – CONSULTÓRIO ODONTOLÓGICO | | | |
|---|---|---|---|
| OBS: Sugador com mau cheiro<br>Paredes com mofo | | | |

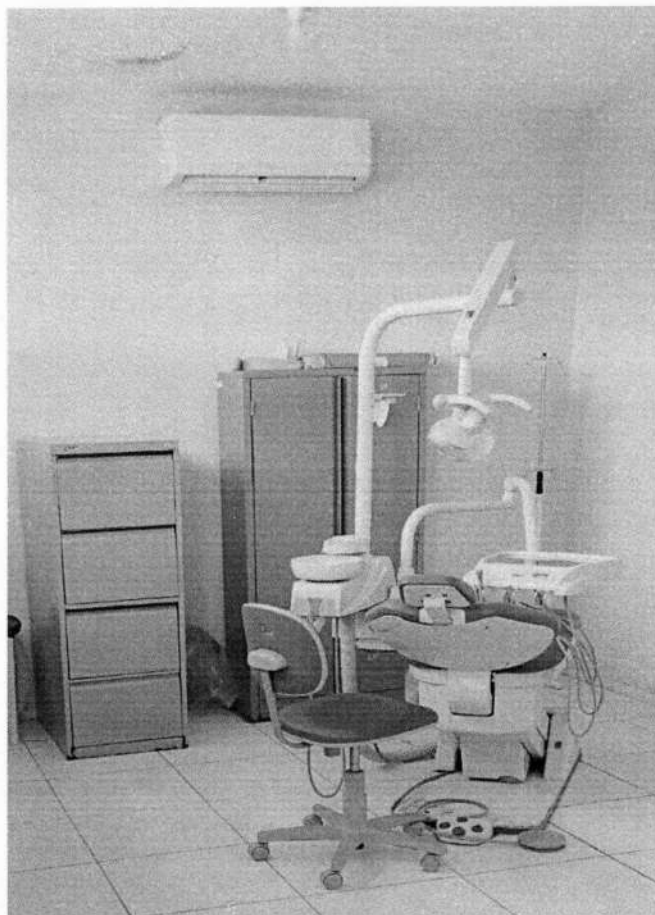
| COORDENAÇÃO DE SAÚDE BUCAL – CONSULTÓRIO ODONTOLÓGICO | | | |
|---|---|---|---|
| OBS: portal de madeira da porta de acesso danificado | | | |

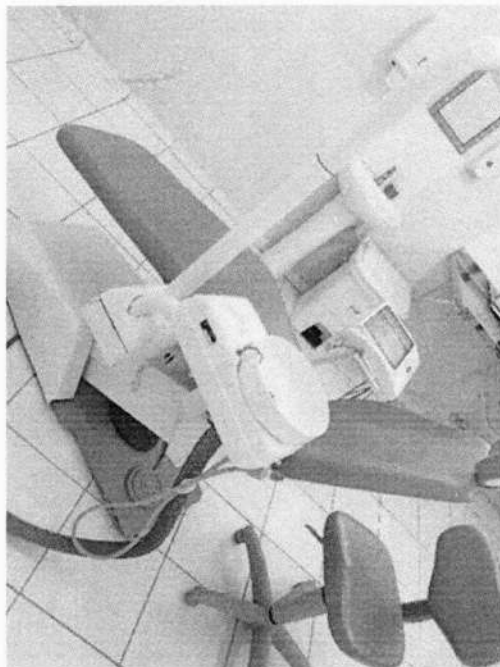
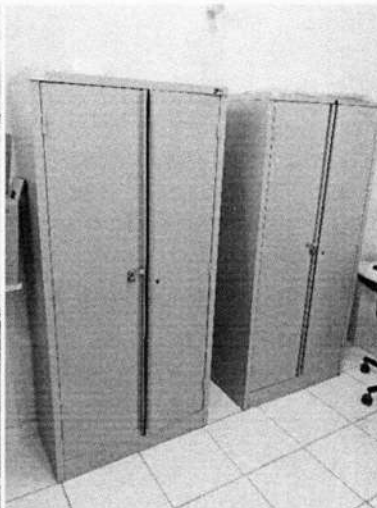
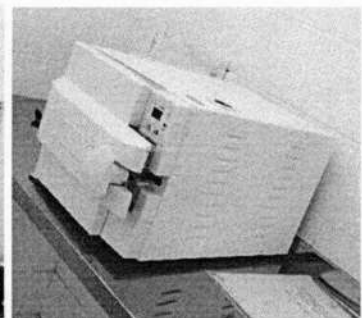
| COORDENAÇÃO DE SAÚDE BUCAL – CONSULTÓRIO ODONTOLÓGICO | | | |
|---|---|---|---|
| OBS: parede com mofo e infiltração | | | |
