**TERMO DE AUTUAÇÃO DE VOLUME ANEXO – EM APARTADO****Processo Administrativo nº 853/2025**

**Objeto:** Contratação de empresa especializada para execução de serviços comuns de engenharia voltados à manutenção predial preventiva, corretiva e preditiva, com fornecimento de materiais, peças, insumos e mão de obra, para as unidades de saúde do Município de Timon/MA.

## RELATÓRIO

### SITUAÇÃO DAS INSTALAÇÕES DOS PRÉDIOS DA SEMS – TIMON/MA

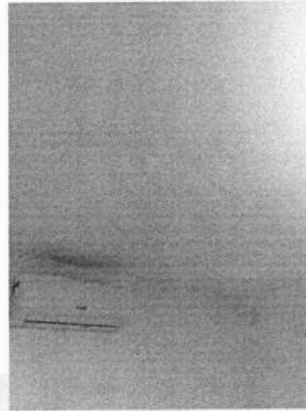
Figura 16 - Rachadura no teto

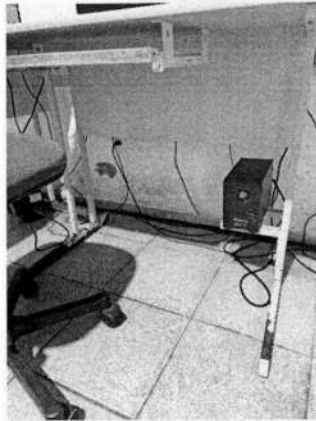
Figura 17 - Umidade nas paredes e falha na pintura

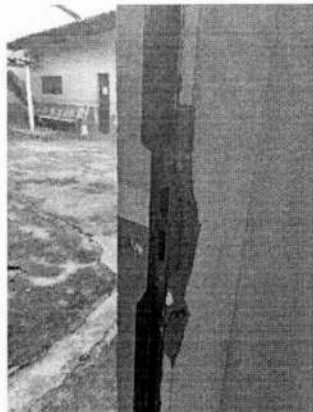
Figura 19 - Fechadura frouxa e parede quebrada

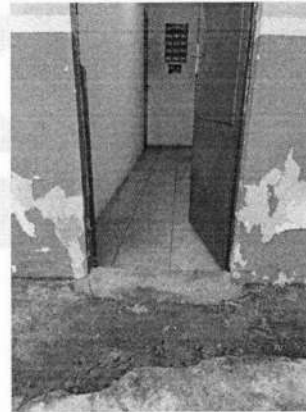
Figura 20 - Acesso baixo às salas facilitando inuncação em grandes chuvas

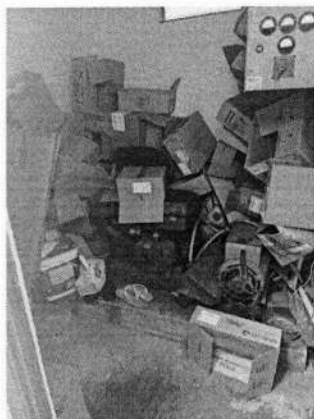
Estrutura física absolutamente precária, rachaduras profundas, buracos nas paredes, no teto, goteiras, mofo em todas as salas na área da Rede de Frio, o que compromete a segurança dos colaboradores, mas também a sanidade dos imunizantes armazenados. Há um gerador parado e sem funcionar há muitos anos, que poderia ter sofrido manutenção para ser auxílio nos momentos de queda de energia da rede, mas hoje está parado e dificilmente tem concerto.

Figura 21 - Gerador estragado e sua casa de máquina virou depósito

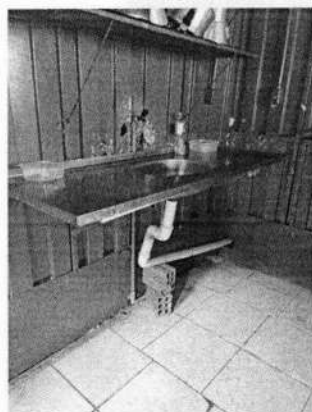
Há uma copa no fundo do prédio, mas está subutilizada e com risco de contaminação pela falha na estrutura para acomodar uma cozinha.

Figura 23 - Parede da copa container furada

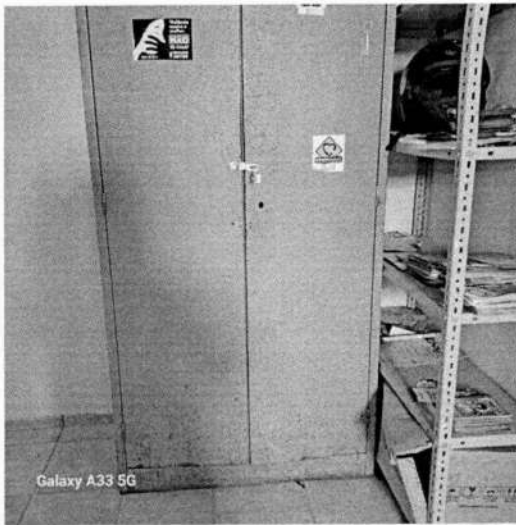
Figura 28 - Armário em risco de quebra

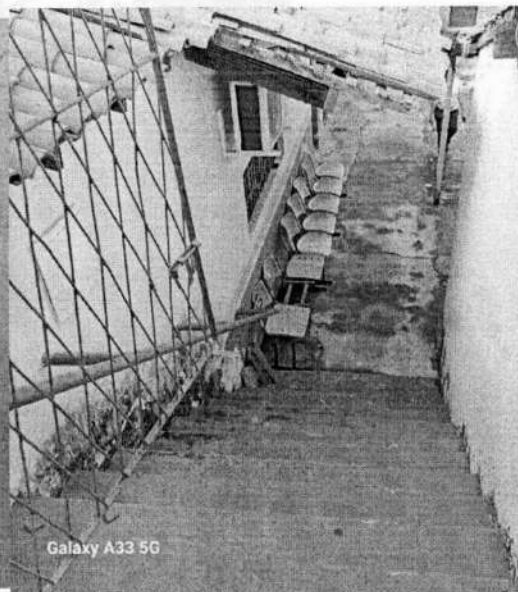
Figura 47 - Acesso aos fundos sem faixas de segurança
