**TERMO DE AUTUAÇÃO DE VOLUME ANEXO – EM APARTADO****Processo Administrativo nº 853/2025**

**Objeto:** Contratação de empresa especializada para execução de serviços comuns de engenharia voltados à manutenção predial preventiva, corretiva e preditiva, com fornecimento de materiais, peças, insumos e mão de obra, para as unidades de saúde do Município de Timon/MA.

## RELATÓRIO

### SITUAÇÃO DAS INSTALAÇÕES DOS PRÉDIOS DA SEMS – TIMON/MA

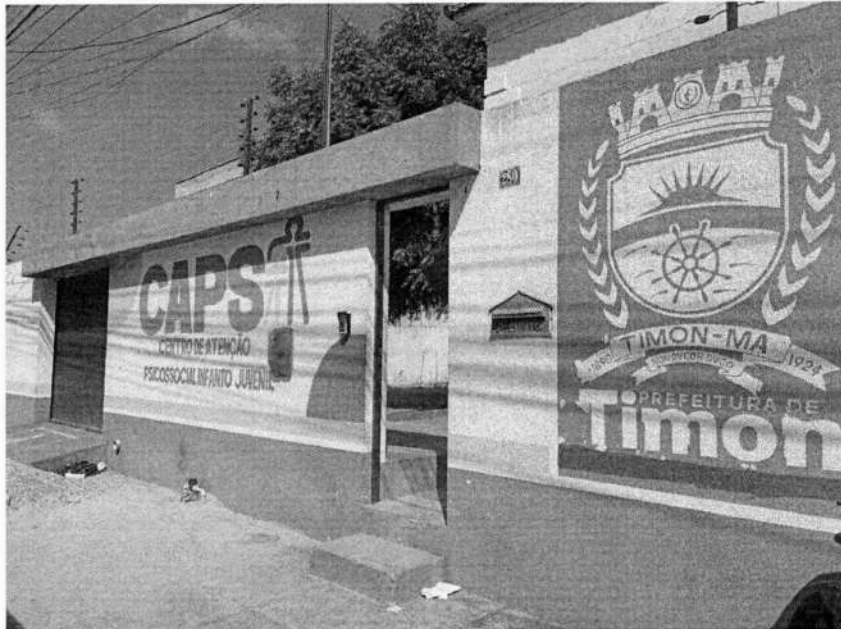
**01. FACHADA:**

1. Fachada: Layout com as cores azul e branco, pintura danificada;
2. Coordenação: Paredes com infiltração, banheiro desativado devido a um vazamento da caixa d'água;

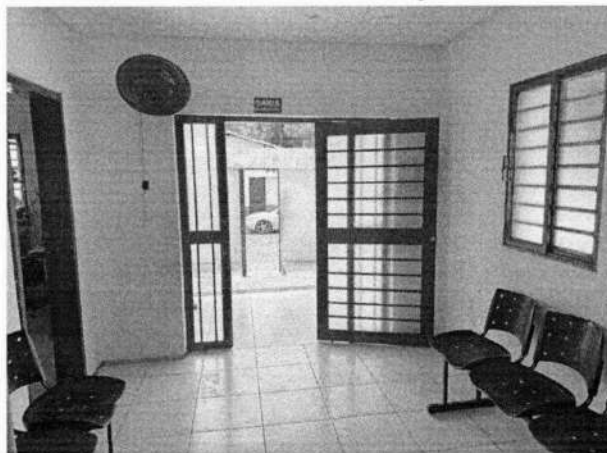
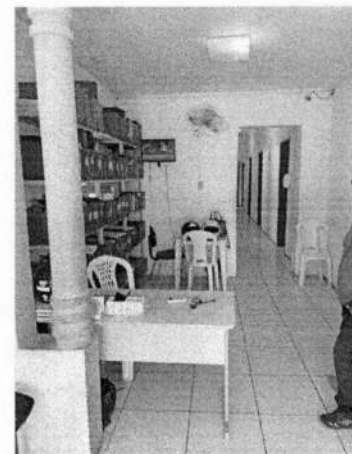
### 03. RECEPÇÃO:

3. Recepção: Infiltração no teto, paredes sujas;
4. Pátio: Ausência de 07 lâmpadas;
5. Consultório 01: Infiltração nas paredes;
6. Consultório 02: Infiltração no teto e paredes, vazamento na pia;

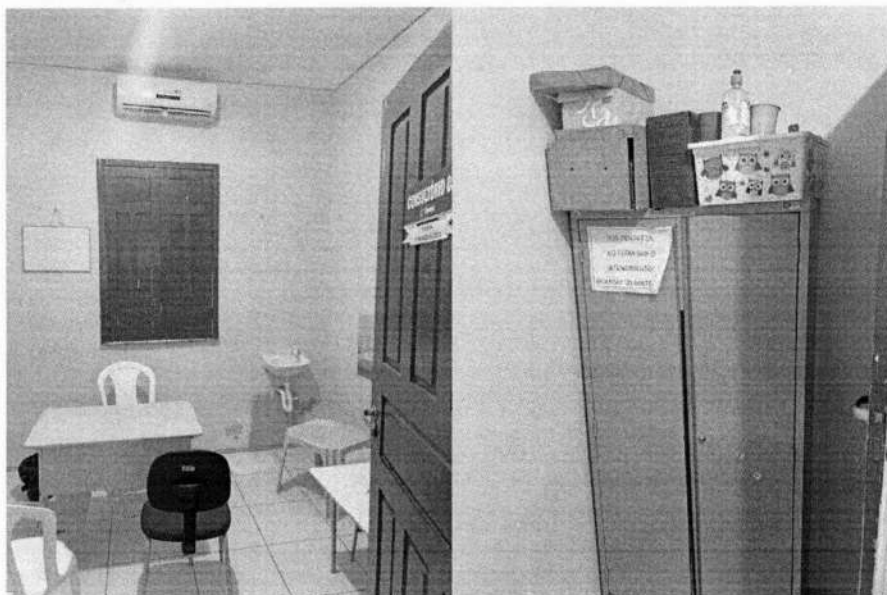
**07. CONSULTÓRIO 03:**

7. Consultório 03 Infiltração nas paredes, vazamento na pia;
8. Consultório 04 Infiltração nas paredes, vazamento na pia;
9. Repouso Feminino: Utilizado como consultório, infiltração nas paredes, porta danificada;

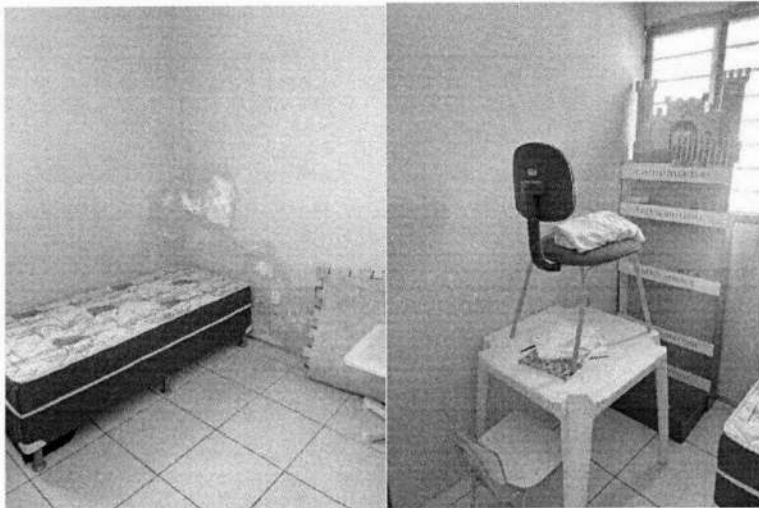
**10. REPOUSO MASCULINO:**

10. Repouso Masculino: Utilizado como consultório, infiltração nas paredes, ausência de lâmpada e de um ar-condicionado;
11. Banheiro interno: Vaso sanitário e pia precisando de reajuste;

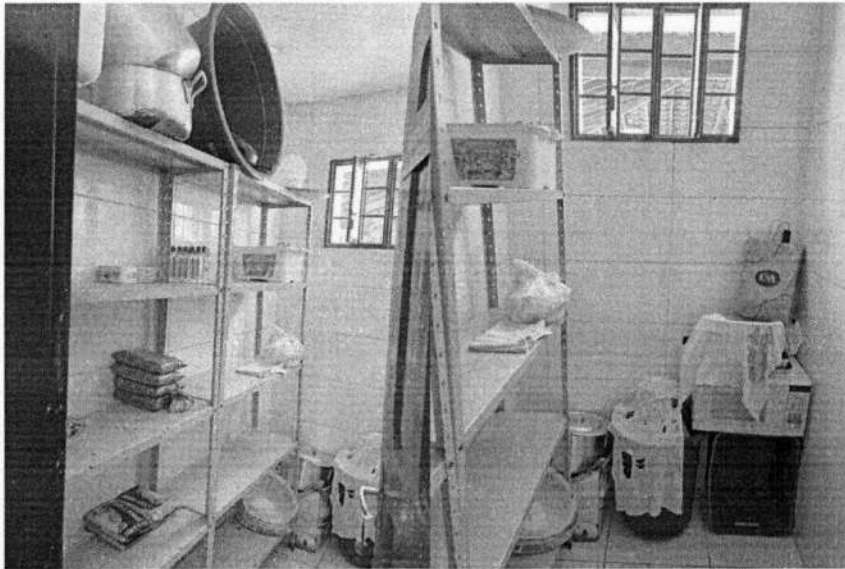
**12. DISPENSA:**

12. Dispensa: Infiltração no teto;
13. Depósito: Brinquedos avariados;
14. Farmácia: Pintura danificada e ausência de segurança na porta externa;
15. Copa: Infiltração no teto, pintura danificadas, armário danificado, e porta danificada;

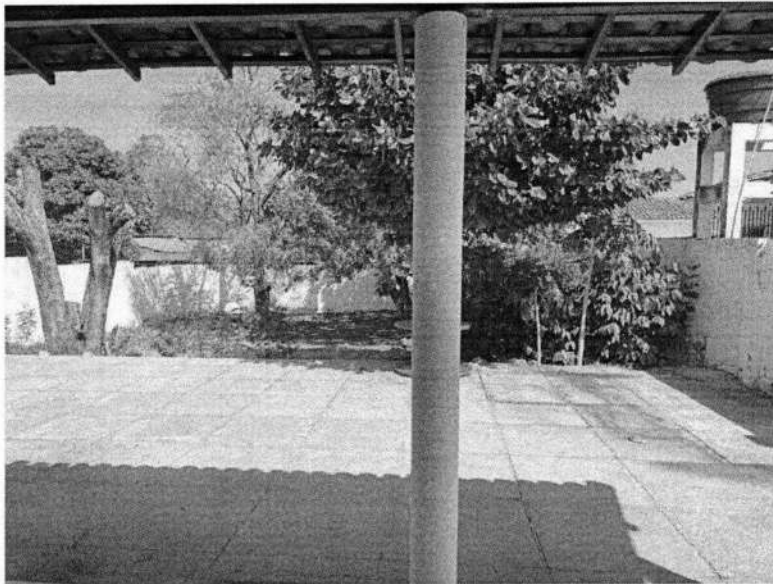
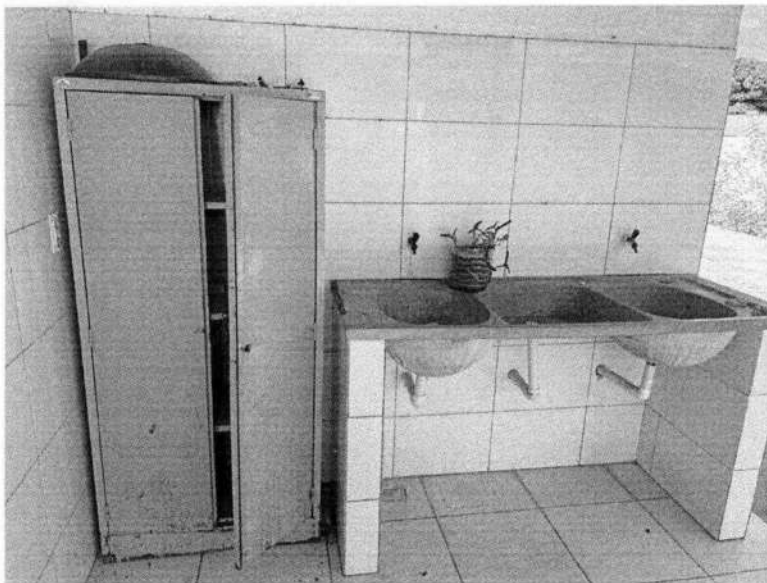
**16. LAVANDERIA:**

16. Lavanderia: Pia e armário danificados, ausência de lâmpada;
17. Banheiro externo: Vazamento na pia, ausência de lâmpada;

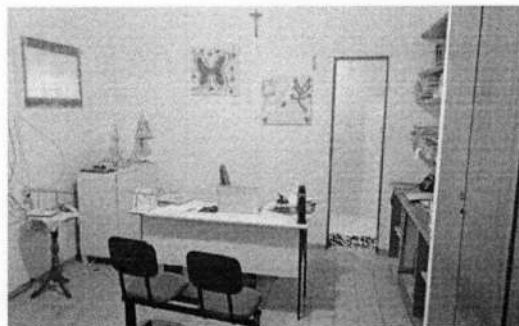
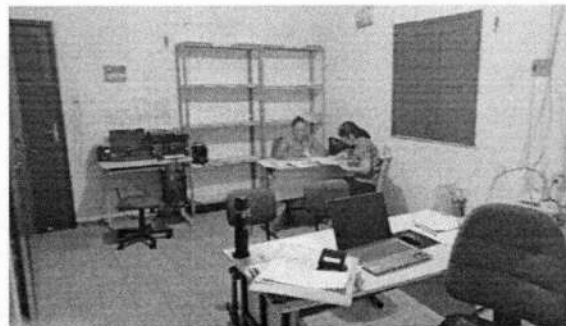
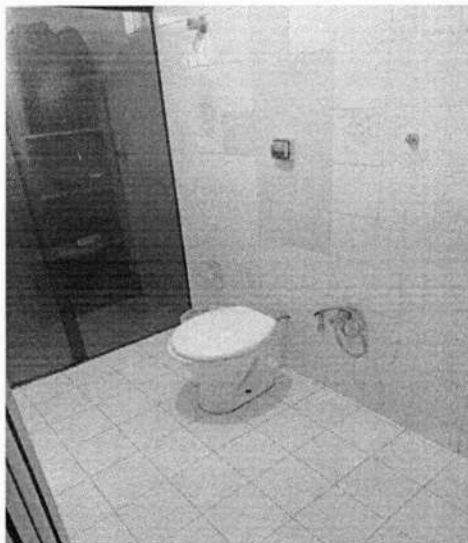
2. SALA DA DIREÇÃO

| ITENS |
|---|
| 01 Banheiro (ducha quebrada) |

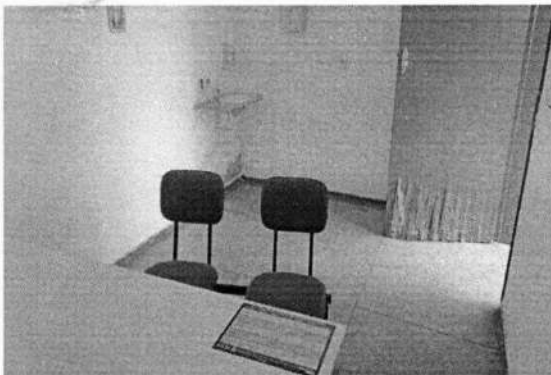
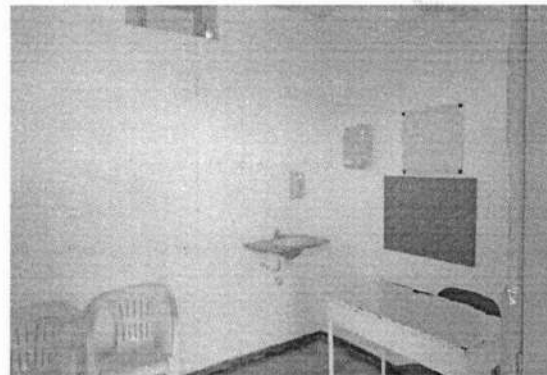
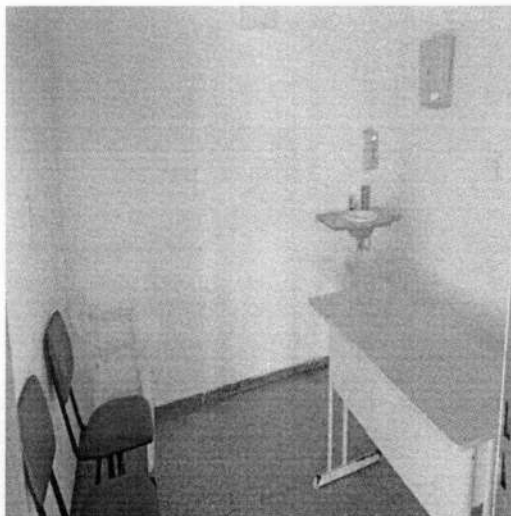
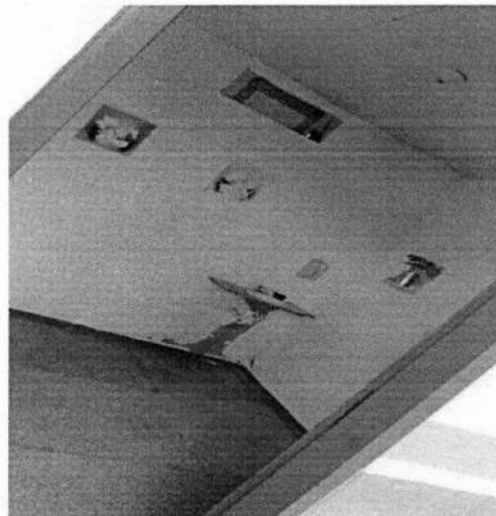
3. CONSULTÓRIOS:

| 1 | 01 Mesa | 03 Cadeiras | 01 Ar condicionado (bom funcionamento)<br><b>Porta necessitando de reparo</b> | 01 Pia<br><b>Falta mangote)</b> | 01 Lixeira de plástico |
| 3 | 01 Mesa | 03 Cadeiras | Não possui ar condicionado | 01 Pia<br><b>Falta mangote)</b> | 01 Lixeira de plástico |

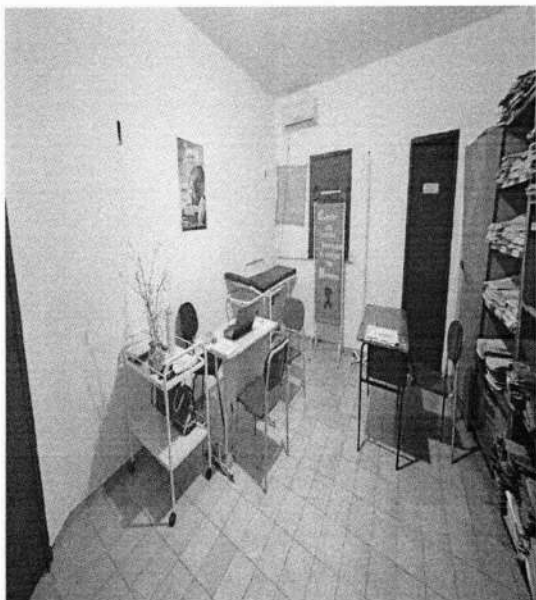
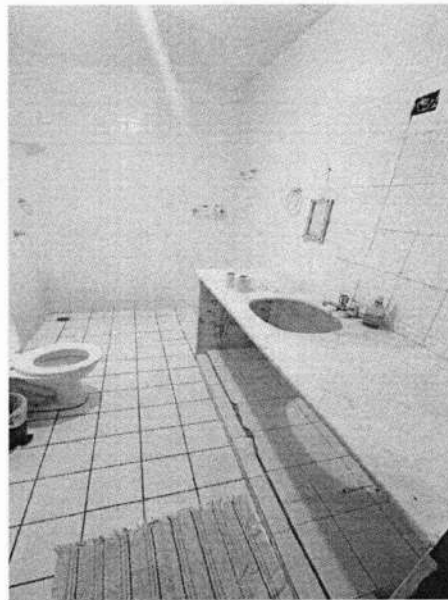
4. SALA DA ENFERMAGEM

| ITENS |
|---|
| 01 Banheiro (pia sem cuba) |

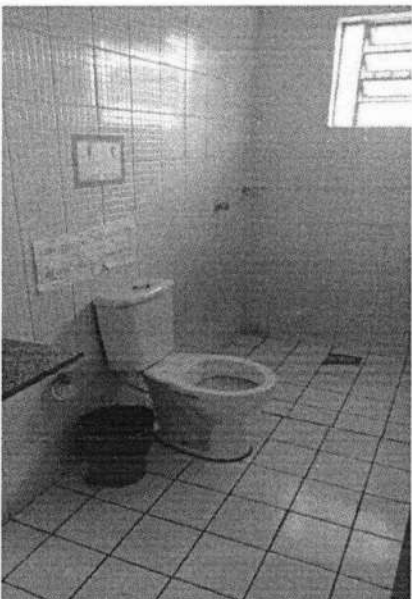
11. BANHEIRO SOCIAL

| ITENS |
|---|
| OBS: DESCARGA NÃO ESTÁ FUNCIONANDO |

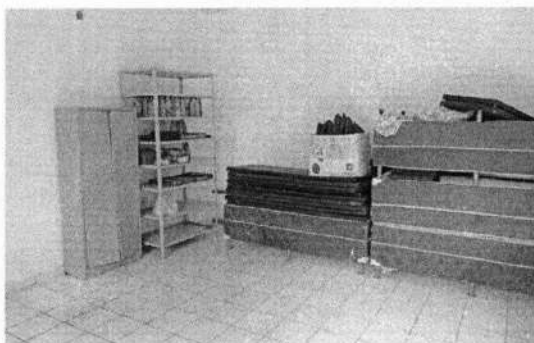
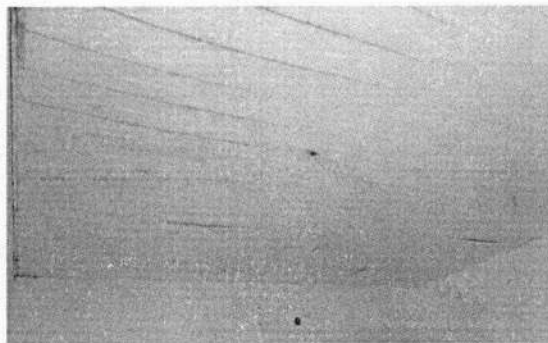
13. SALA DE TERAPIA OCUPACIONAL (TO)

| ITENS |
|---|
| OBS: Falta ar condicionado e o forro necessita de reparo |

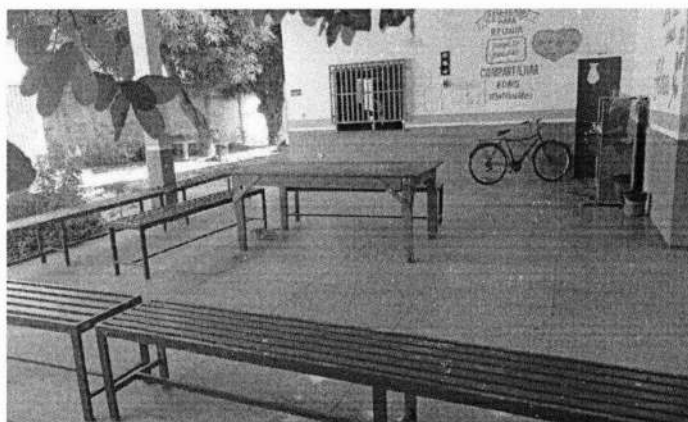
14. REFEITÓRIO

| ITENS |
|---|
| 01 Bebedouro (1 torneira faltando e 1 torneira com defeito) |

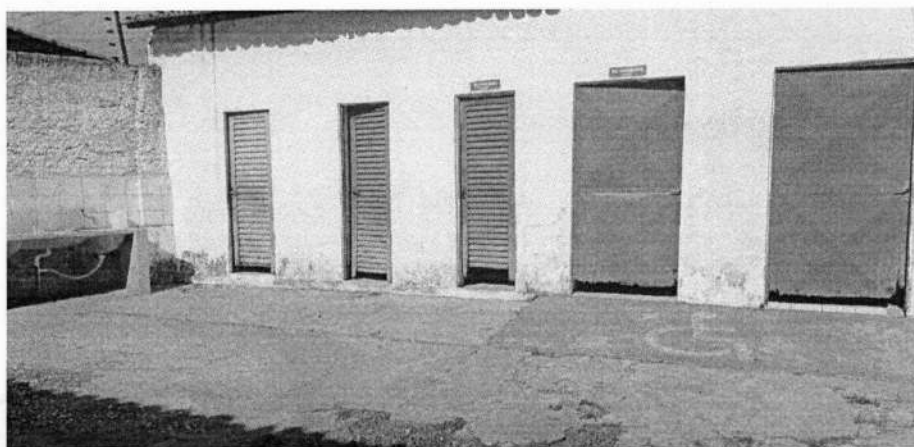
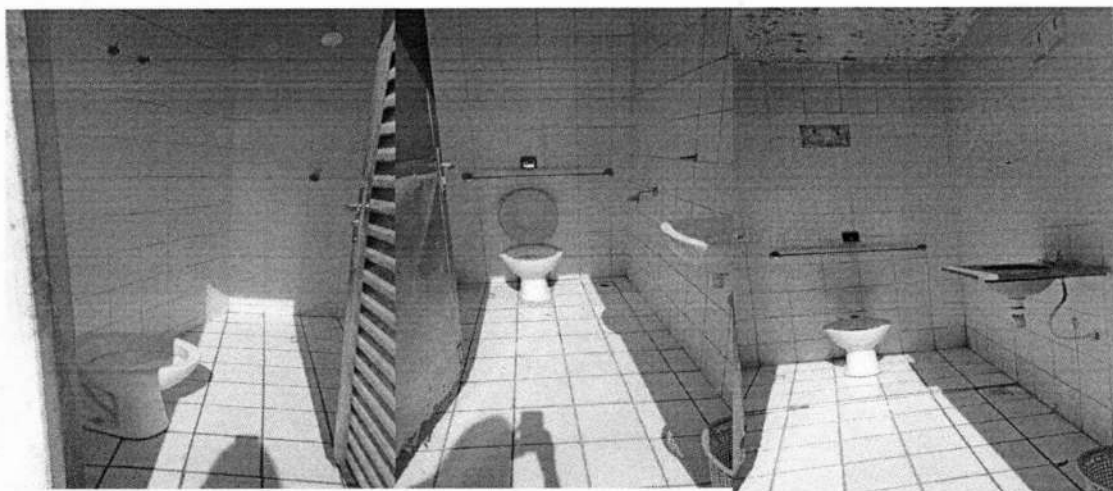
15. BANHEIROS EXTERNOS

| ITENS |
|---|
| Faltando lâmpadas, chuveiros e mangotes |
| Caixa d'água com vazamento |

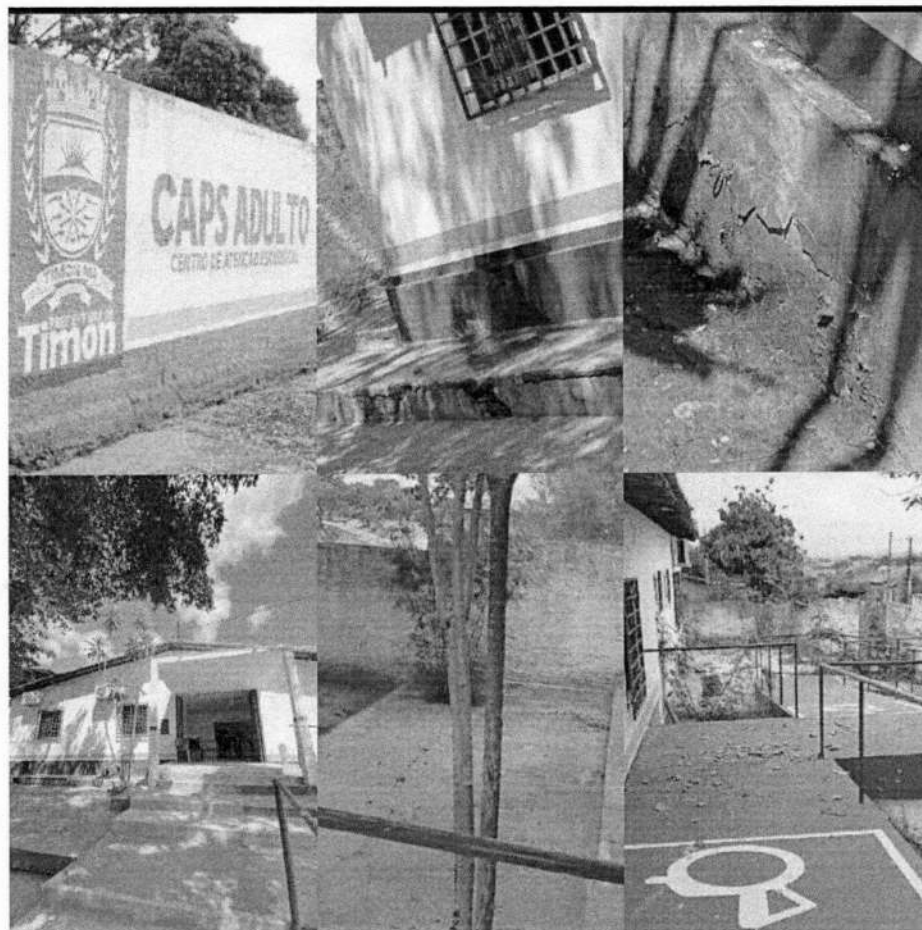
**1-FACHADA CAPS - ADULTO II:**

- 01- Fachada: Layout com as cores azul e branco, pintura danificada.
- 02- Coordenação: Paredes com infiltração e avarias, banheiro desativado devido a um vazamento da caixa d'água, fechadura das portas danificadas, telhado comprometido, mesas e cadeiras danificadas.

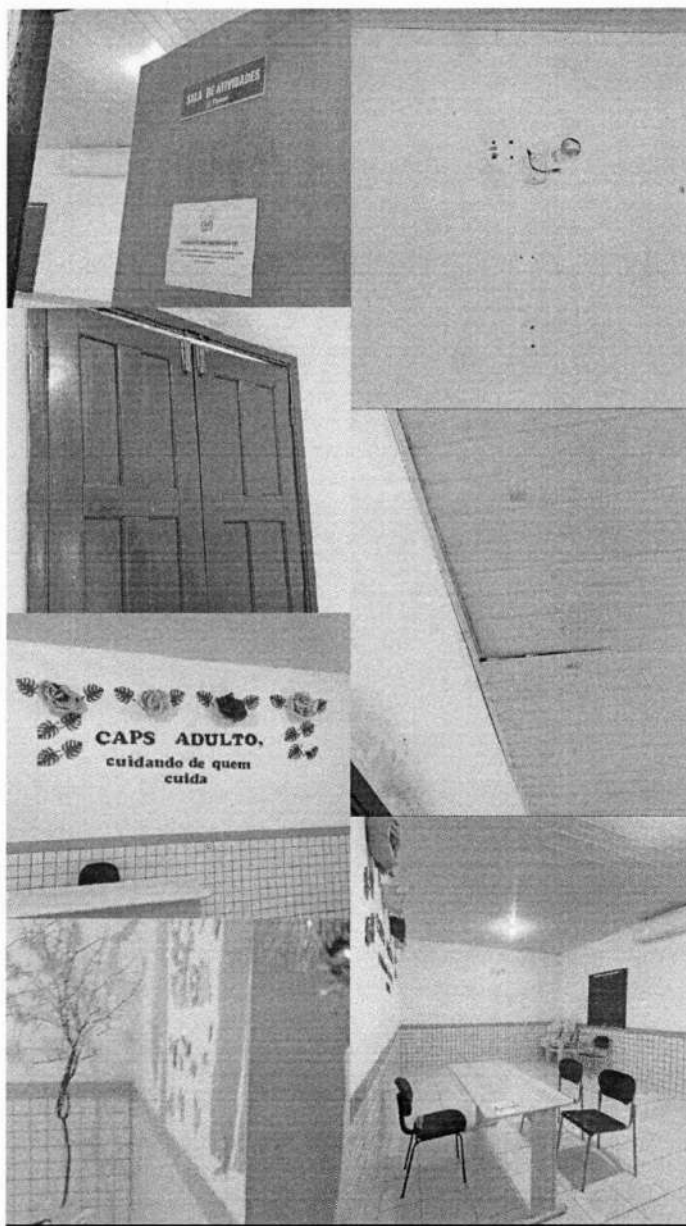
**11- REPOUSO MASCULINO:**

**OBS: sendo utilizado como sala de atividades:**

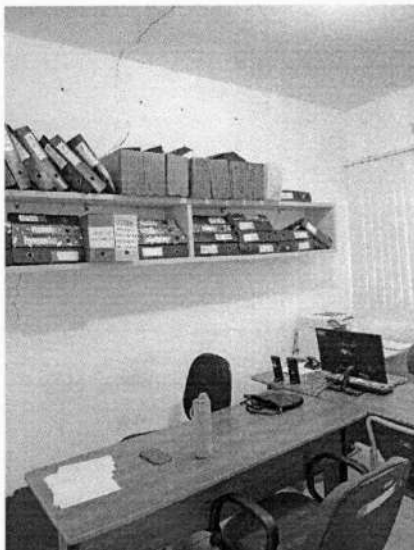
- OBS: Está com problema

*Segue em anexo a foto da situação do teto da Diretoria*

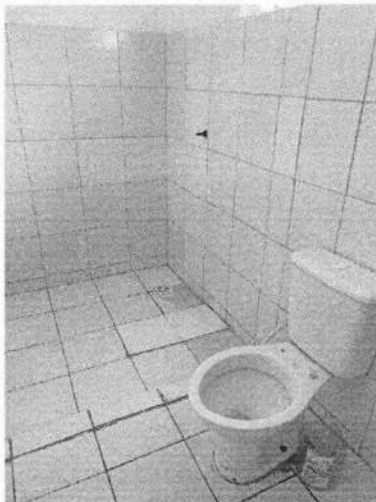
O teto da estrutura esta estoirado e o departamento esta sem internet. Na entrada do departamento o bebedouro não está funcionando, existe também duas fileiras de cadeira de espera com defeitos. Um outro fator é a situação da porta do banheiro.

Banheiro geral

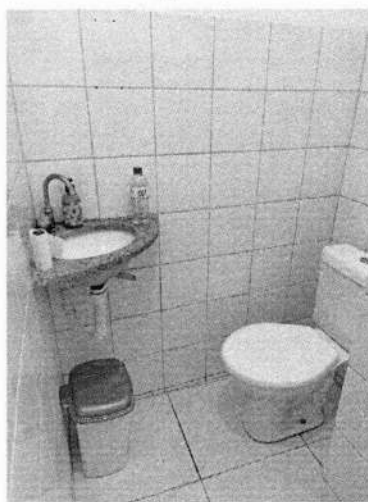
Banheiro da diretoria

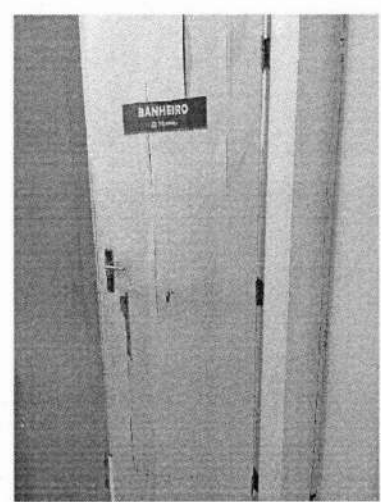
Situação da porta do  
banheiro Geral

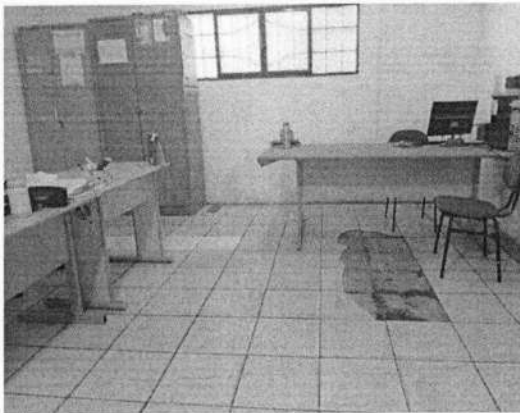
O piso da sala da Rede de Frio está desgastado, faltando muitas peças de cerâmica, o que pode causar risco de queda de quem circula pela área. Os documentos relacionados as vacinas, treinamentos de aplicadores de vacinas e afins estão preservados no departamento.

Figura 1 - Piso quebrado

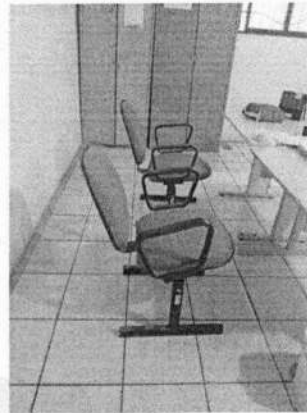
Figura 2 - Cadeiras na iminência de quebrar

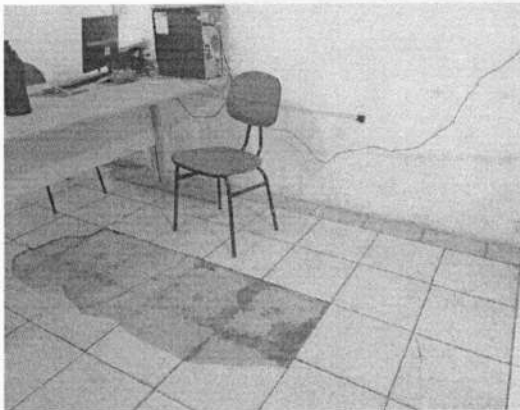
Figura 3 - Fios soltos

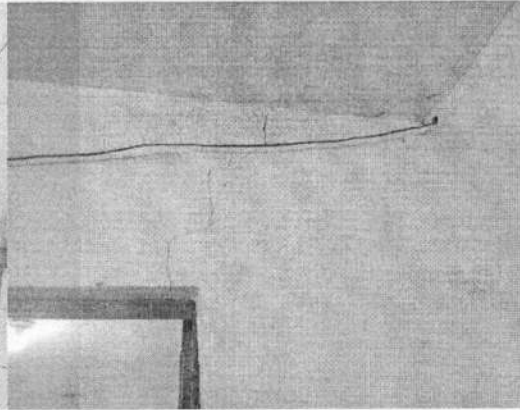
Figura 4 - Rachaduras e fios soltos

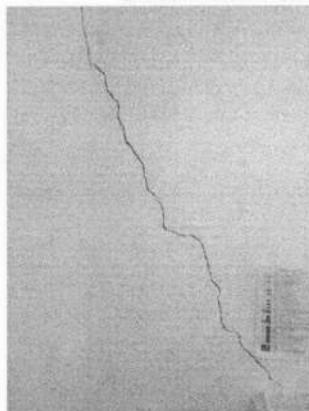
Figura 5 - Rachadura muito evidente

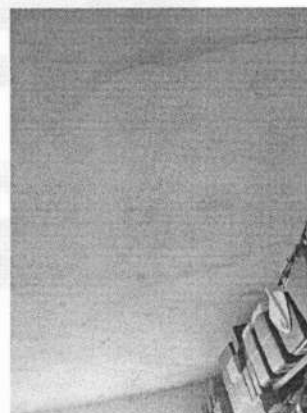
Figura 6 - Goteira

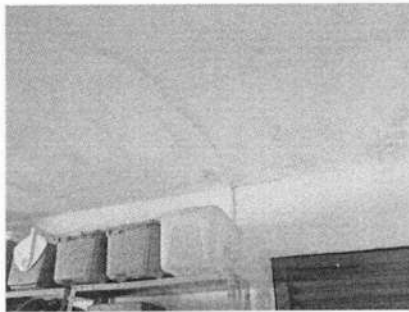
Figura 7 - Goteira

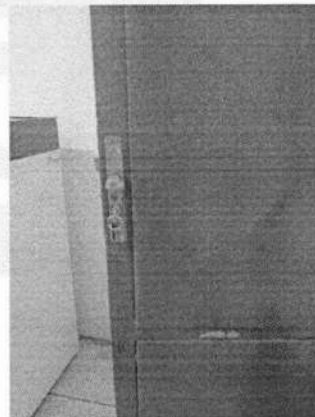
Figura 12 - Maçaneta quebrada

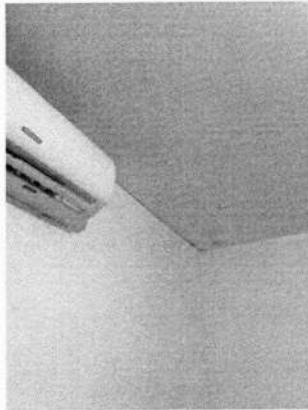
Figura 15 - Goteira

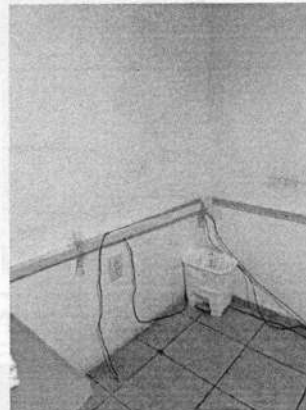
Figura 18 - Cabos desprotegidos

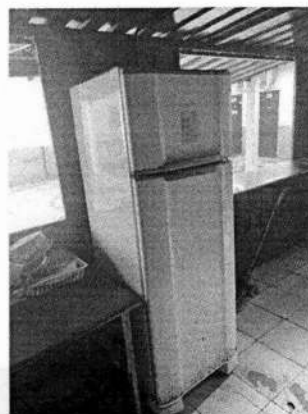
Figura 22 - Geladeira da copa sem funcionar

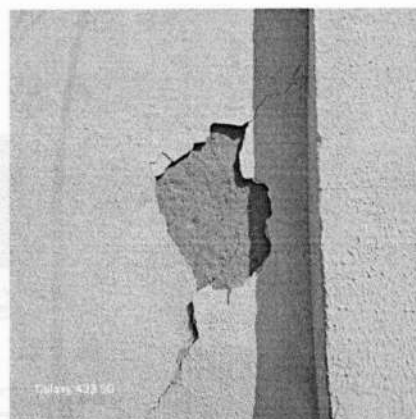
Figura 25 - Tinta caindo

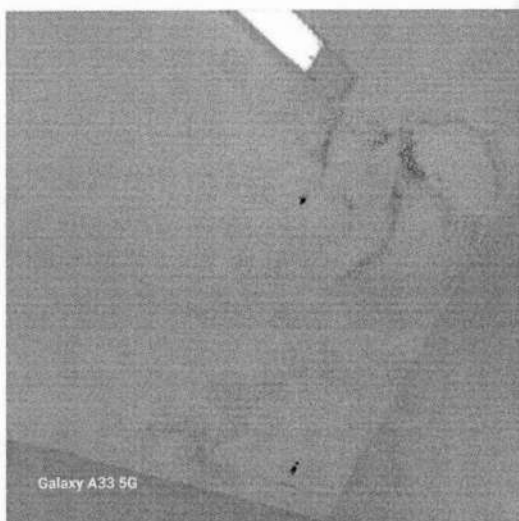
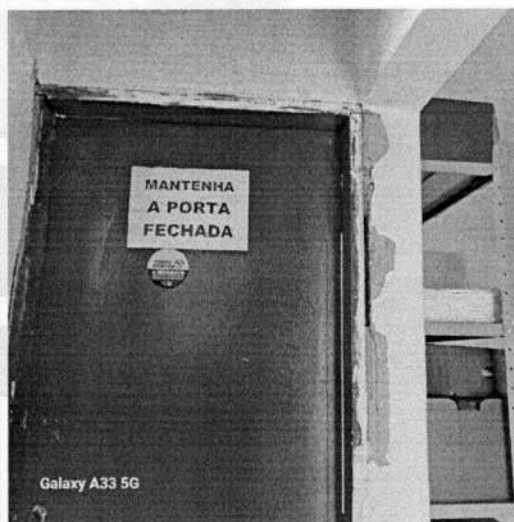
Figura 27 - Porta com portal soltando

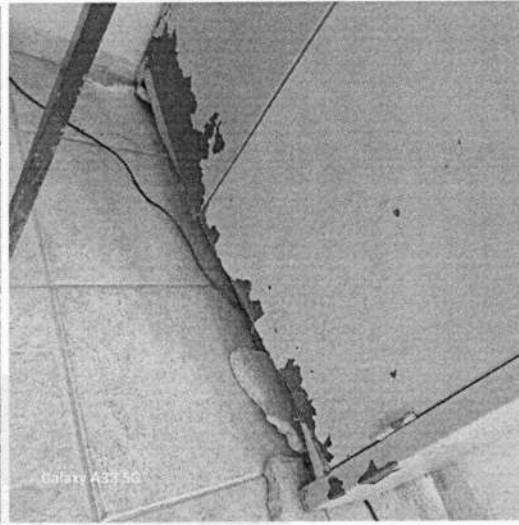
Figura 29 - Armário em risco de quebra

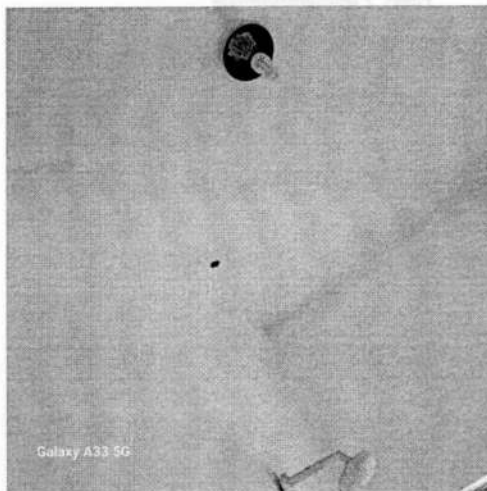
Figura 30 - Goteira

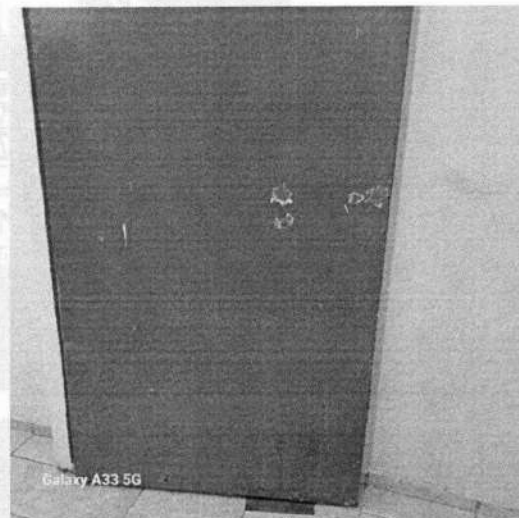
Figura 31 - Porta sem maçaneta

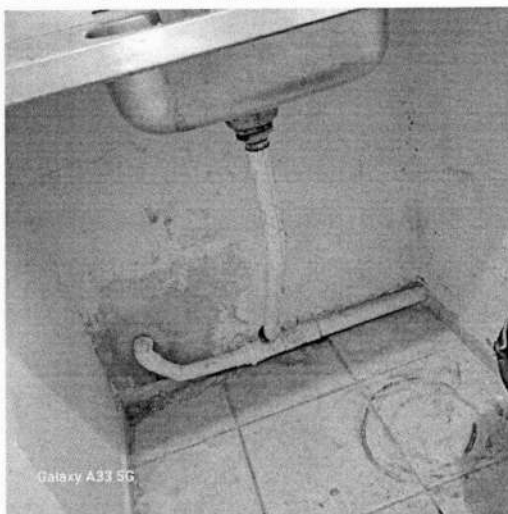
Figura 32 - Canos sem vedação

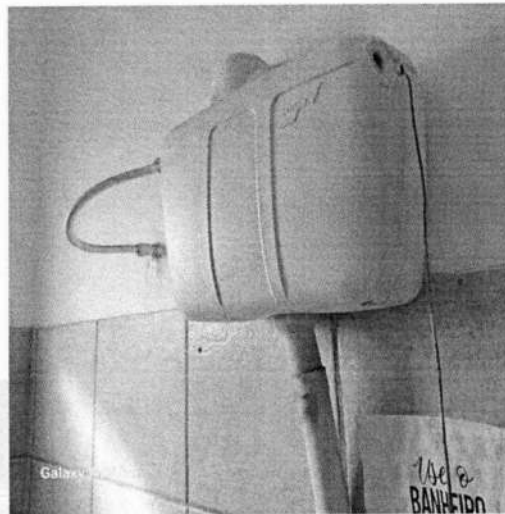
Figura 33 - Descarga quebrada

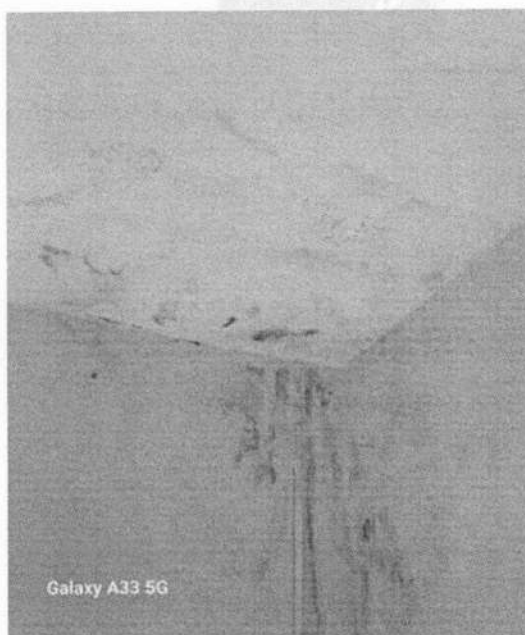
Figura 34 - Goteira

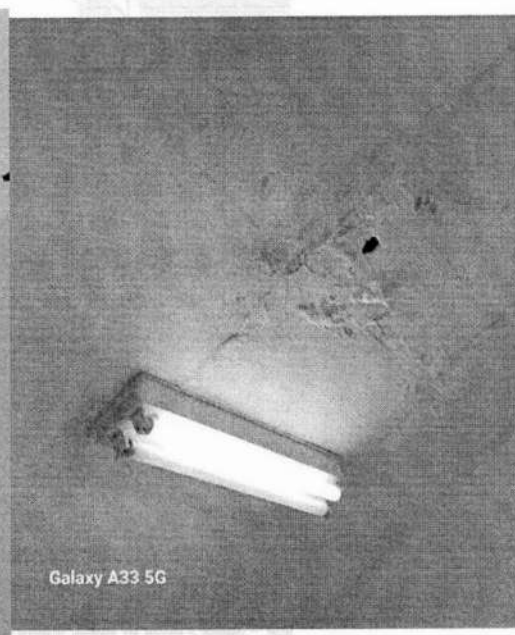
Figura 35 - Goteira

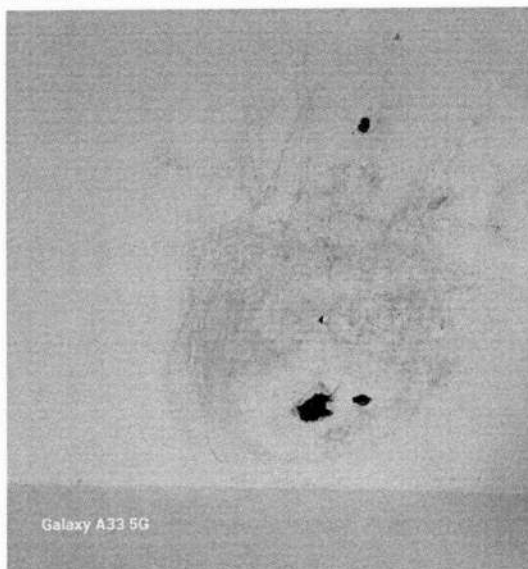
Figura 36 - Goteira

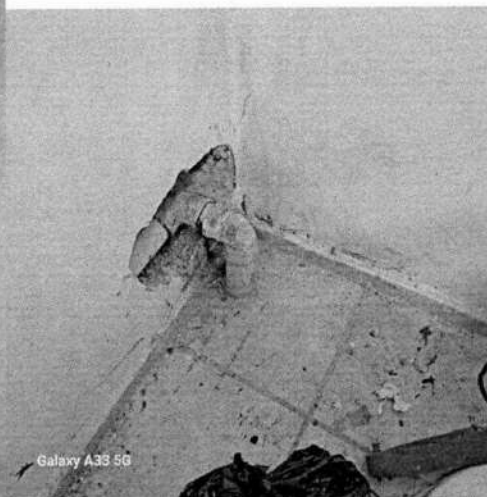
Figura 37 - Tubulação exporta

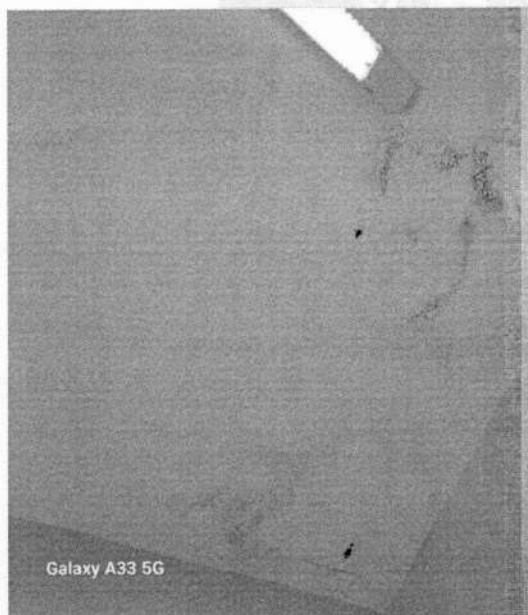
Figura 38 - Goteira

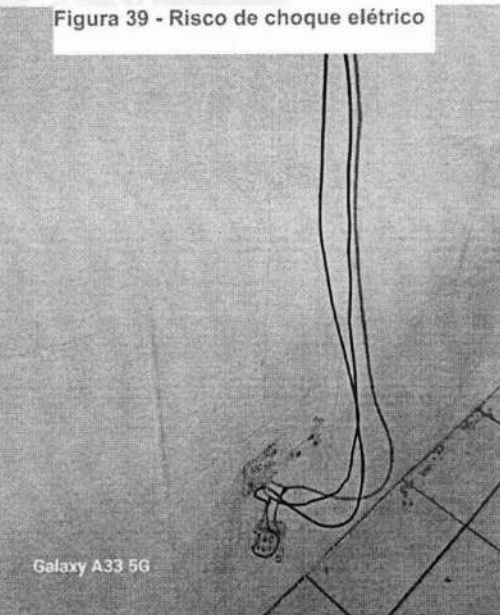
Figura 39 - Risco de choque elétrico

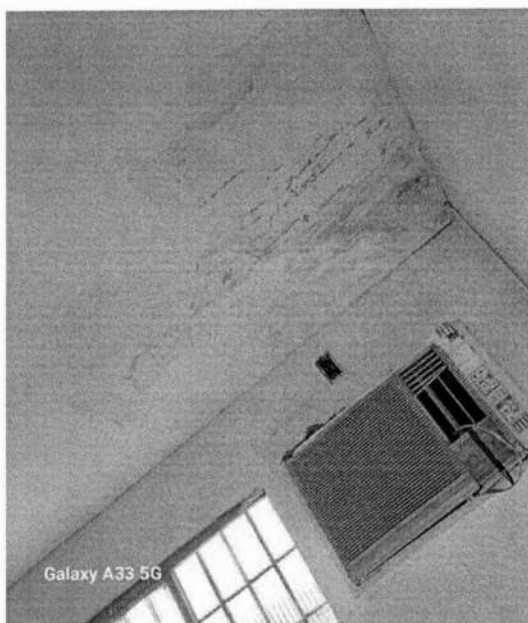
Figura 40 - Goteira

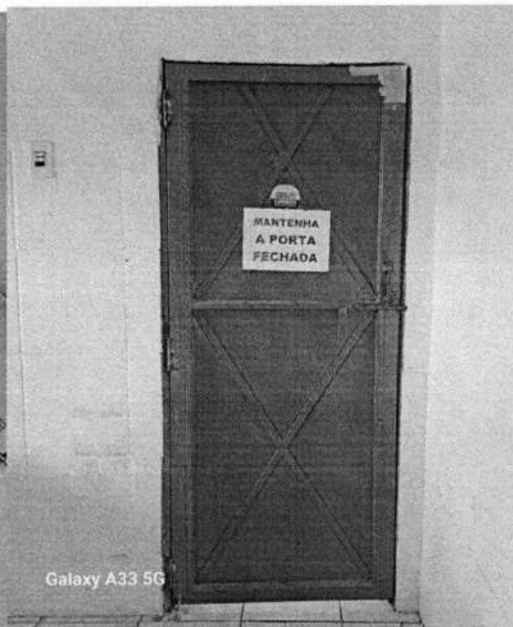
Figura 41 - Porta sem tranca

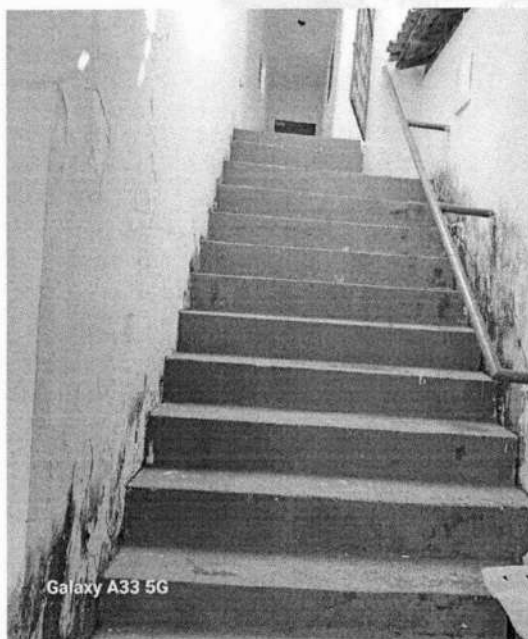
Figura 42 - Escada com muito lodo

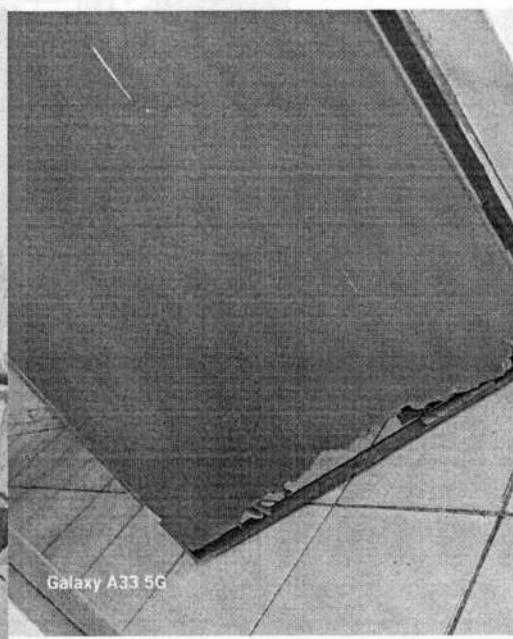
Figura 43 - Porta quebrada

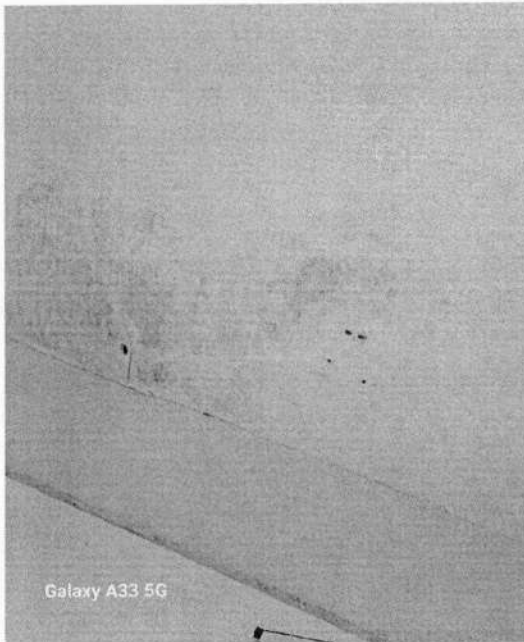
Figura 44 - Goteira

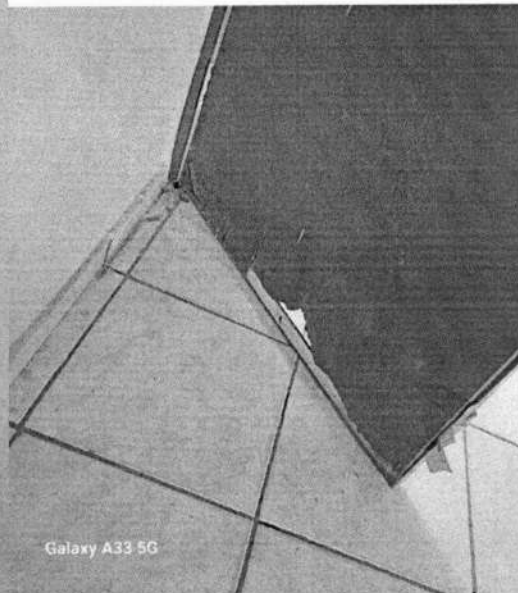
Figura 45 - Porta quebrada

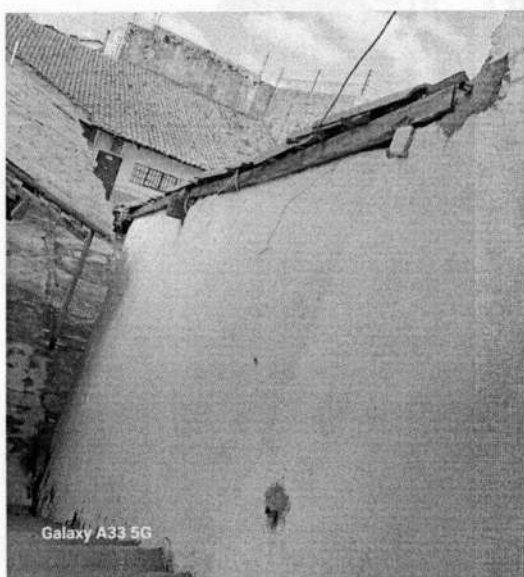
Figura 46 - Sem veação no telhado para evitar animais

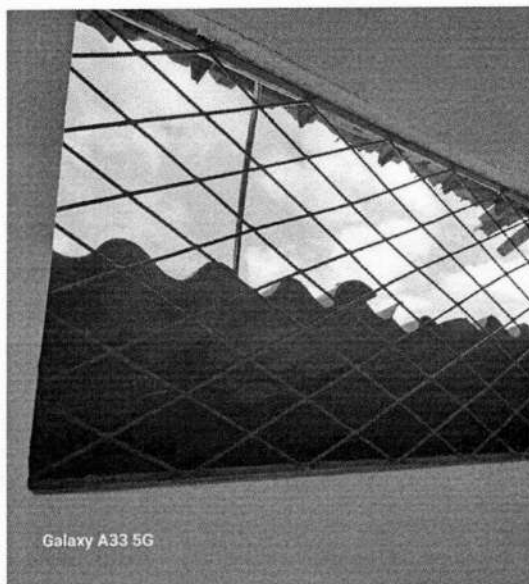
Figura 48 - Acesso fácil para insetos

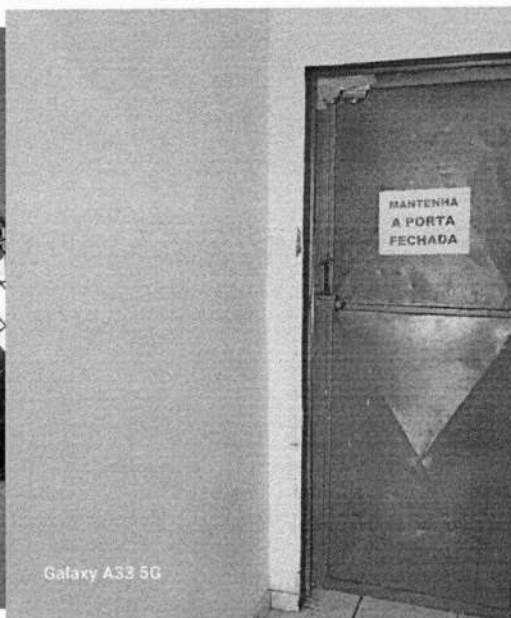
Figura 49 - Porta quebrada

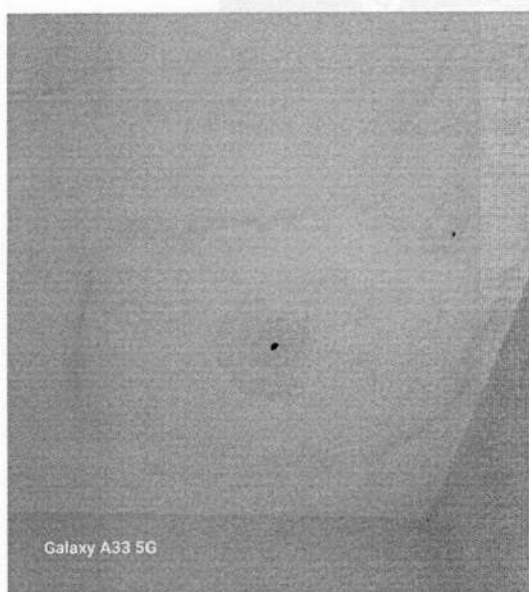
Figura 50 - Goteira

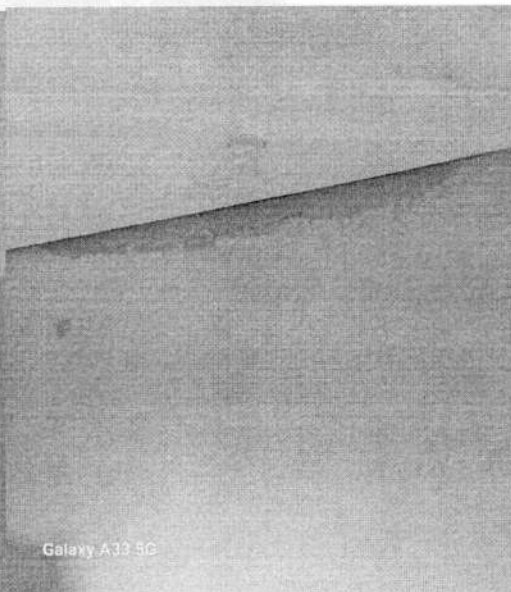
Figura 51 - Goteira

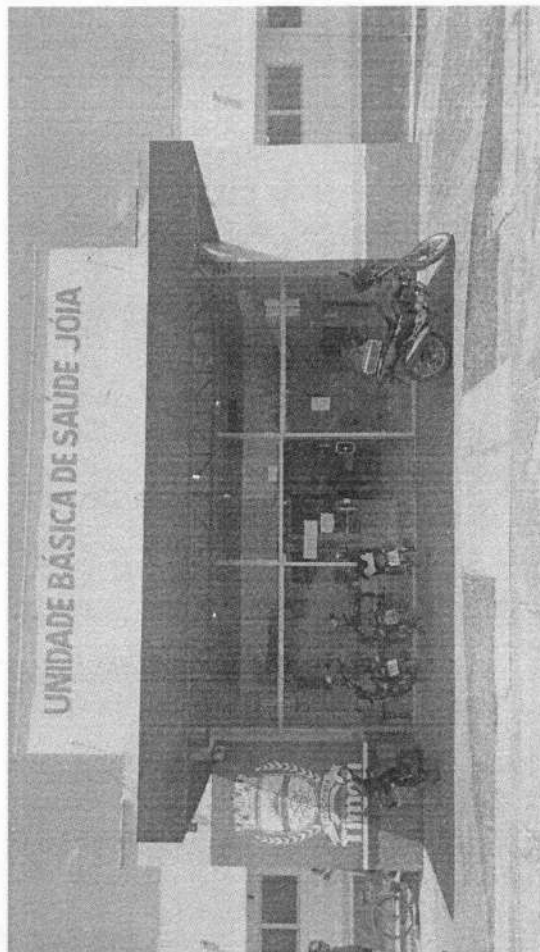
UBS JOIA – ESF 19/23

| <p>ESF 19/23<br/>JÓIA</p> | <ul style="list-style-type: none"> <li>• Manutenção do Acondicionados;</li> <li>• Manutenção do bebedouro;</li> <li>• Manutenção no telhado;</li> <li>• Infiltração e mofo</li> <li>• Longarinas danificadas ;</li> <li>• Troca das garantas da pia;</li> <li>• Lâmpadas queimadas;</li> <li>• Porta quebradas</li> <li>• Ar-condicionado danificado do auditório</li> <li>• longarina da recepção com defeito</li> <li>• Ausência de ar-condicionado na recepção</li> <li>• Maca de enfermagem muito velha, necessitando substituição</li> <li>• Balança antropométrica com defeito</li> <li>• Lixeira com pedal da sala de procedimentos quebrada;</li> <li>• Vidro da Porta da UBS quebrado;</li> <li>• Vidros da janela do auditório quebrado;</li> <li>• Morfo e infiltração;</li> </ul> | <ul style="list-style-type: none"> <li>• Reparo Bebedouro;</li> <li>• Troca das gargantas da pia;</li> <li>• Trocas das lâmpadas queimadas;</li> <li>• Aquisição ou concerto de Longarinas;</li> <li>• Manutenção do ar- condicionados;</li> <li>• Vidro da Porta quebrado;</li> <li>• Cadeira para escritórios;</li> </ul> | <ul style="list-style-type: none"> <li>• Aquisição de ar-condicionado de maior btus para auditório;</li> <li>• Longarinas danificadas;</li> <li>•</li> </ul> |

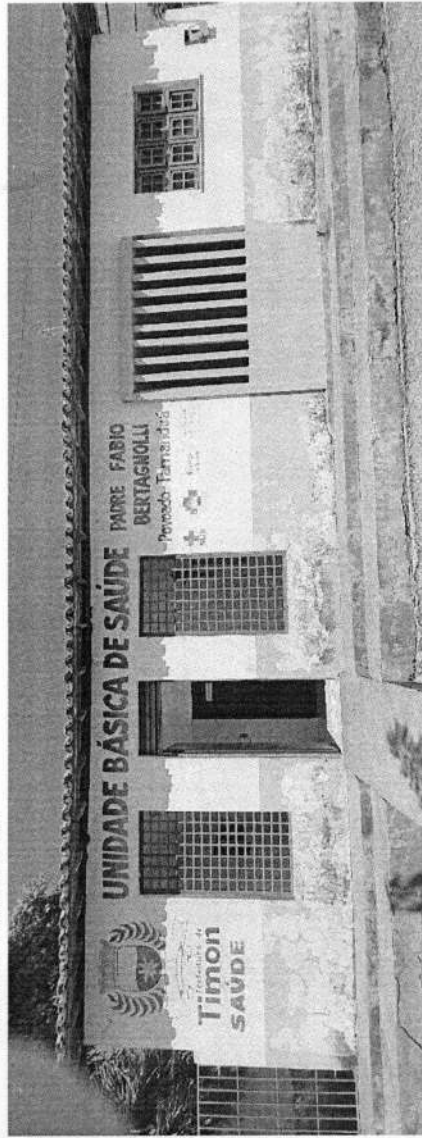
UBS 39 Tamandua

| ESF (UBS) | PROBLEMAS IDENTIFICADOS | PRIORIDADES | SUGESTÕES |
|---|---|---|---|
| | <b>ESF 39 - Tamandúá</b> <ul style="list-style-type: none"> <li>• Teto do posto precisa ser limpo;</li> <li>• Forro em todo o posto caindo;</li> <li>• parede com azulejo caindo;</li> <li>• Longarinas quebradas;</li> <li>• Faltam duas portas;</li> <li>• Necessita de capina em todo o posto;</li> <li>• Paredes precisando de pintura;</li> <li>• Instalação de ar condicionado na sala de vacina;</li> <li>• Ar condicionado sem funcionar da sala do médico;</li> <li>• Banheiro com vazamentos;</li> <li>• Bebedouro precisa de limpeza;</li> </ul> | <ul style="list-style-type: none"> <li>• Reparo do forro;</li> <li>• Reparo do azulejo das paredes;</li> <li>• Adquirir novas longarinas;</li> <li>• Adquirir duas portas;</li> <li>• Realizar capina;</li> <li>• Pintura das paredes;</li> <li>• Ar condicionado para sala de vacina;</li> <li>• Reparo do ar consultório médico;</li> <li>• Reparo no banheiro;</li> <li>• Limpeza bebedouro.</li> </ul> | <ul style="list-style-type: none"> <li>• Reparo do forro;</li> <li>• Reparo das longarinas;</li> <li>• Adquirir porta do consultório médico;</li> <li>• Pintura das paredes;</li> <li>• Realizar capina;</li> <li>• Reparo no banheiro.</li> </ul> |

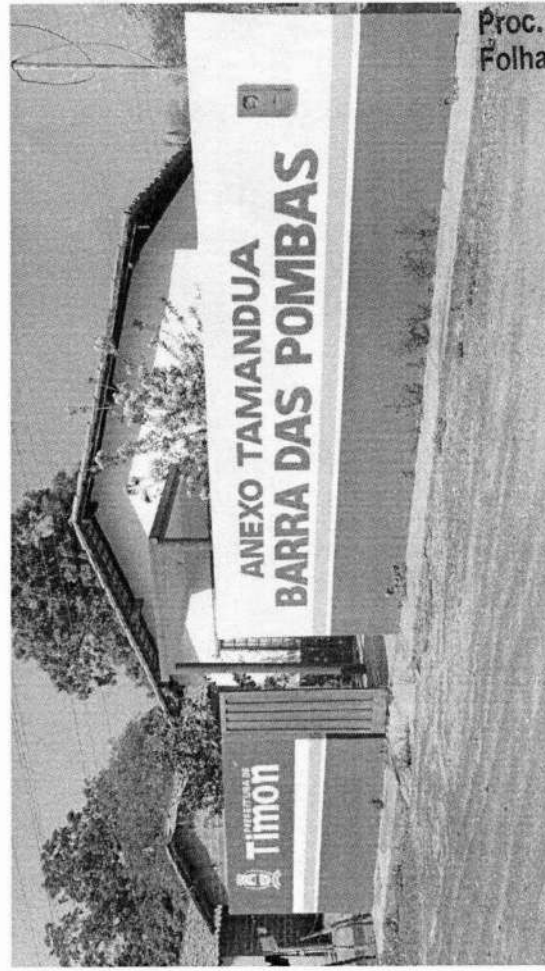
ANEXO TAMANDUA BARRA DAS POMBAS

| ESF (UBS) | PROBLEMAS IDENTIFICADOS | PRIORIDADES | SUGESTÕES |
|---|---|---|---|
| <b>ESF 39<br/>TAMANDUÁ</b> | <b>ESF 39 - Anexo Barra das bombas</b> <ul style="list-style-type: none"> <li>• Necessita de Pintura geral do posto;</li> <li>• Posto precisa de ampliação;</li> <li>• Recepção pequena;</li> <li>• Longarinas quebradas;</li> <li>• Bebedouro precisando de limpeza;</li> <li>• Rachadura enorme na Recepção;</li> <li>• Forro cheio de infiltrações;</li> <li>• Faltam 03 portas;</li> <li>• 02 banheiros isolados sem poder fazer o uso;</li> <li>• Piso de todo o posto afundando;</li> <li>• Não tem sala de vacina;</li> <li>• Sem ar condicionado em todas as salas;</li> <li>• Ventiladores não funcionam;</li> <li>• Realizar capina em todo o posto;</li> </ul> | <ul style="list-style-type: none"> <li>• Pintura das paredes;</li> <li>• Reparo das longarinas;</li> <li>• Limpeza do bebedouro;</li> <li>• Retirada de goteiras;</li> <li>• Reparo na rachadura da parede;</li> <li>• Adquirir 3 portas;</li> <li>• Reparo dos banheiros;</li> <li>• Reparo do piso;</li> <li>• Adquirir 02 Ar condicionados;</li> <li>• Realizar capina</li> </ul> | <ul style="list-style-type: none"> <li>• Pintura das paredes;</li> <li>• Reparo das longarinas;</li> <li>• Retirada das goteiras;</li> <li>• Reparo da rachadura da parede;</li> <li>• Adquirir 01 porta para consultório de enfermagem;</li> <li>• Reparo de um banheiro;</li> <li>• Reparo dos ventiladores;</li> <li>• Realizar capina.</li> </ul> |
