**TERMO DE AUTUAÇÃO DE VOLUME ANEXO – EM APARTADO****Processo Administrativo nº 853/2025**

**Objeto:** Contratação de empresa especializada para execução de serviços comuns de engenharia voltados à manutenção predial preventiva, corretiva e preditiva, com fornecimento de materiais, peças, insumos e mão de obra, para as unidades de saúde do Município de Timon/MA.

## RELATÓRIO

### SITUAÇÃO DAS INSTALAÇÕES DOS PRÉDIOS DA SEMS – TIMON/MA

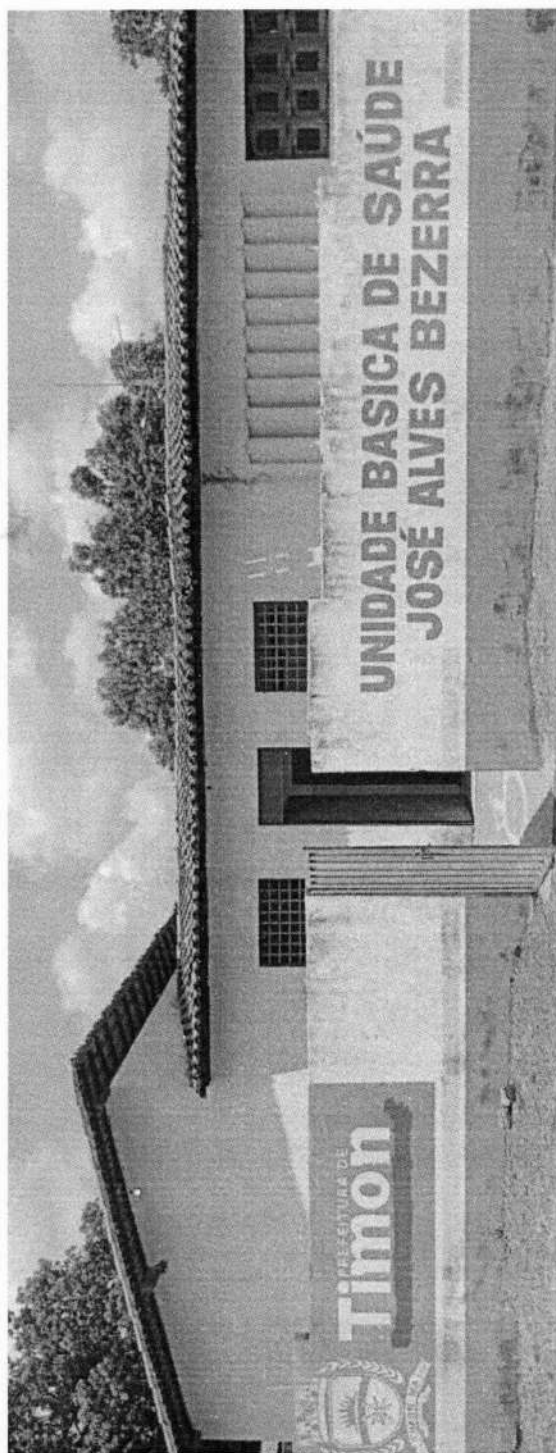
**UBS: POSTO DE SAUDE JOSE ALVES BEZERRA – ESF 45**

| <p><b>ESF 45</b><br/><b>VERTEENTE</b></p> | <ul style="list-style-type: none"> <li>• 2 Maçaneta (porta do consultório de enfermagem e ontológico quebrado);</li> <li>• Bebedor (já foi feito vistoria ano passado, motor queimado);</li> <li>• Vazamento na caixa do vaso do banheiro de vacinação ;</li> <li>• Sem fechadura na porta da brinquedoteca;</li> <li>• Sem cadeado no local que coloca o compressor;</li> <li>• Sem chave em um dos armários de medicamentos</li> </ul> | <ul style="list-style-type: none"> <li>• Colocar as maçanetas nas portas;</li> <li>• Novo bebedouro;</li> <li>• Reparo no banheiro;</li> <li>• Colocar cadeado nos armários.</li> </ul> | <ul style="list-style-type: none"> <li>• Colocar as maçanetas nas portas;</li> <li>• Concertar o bebedor;</li> <li>• Reparo no banheiro;</li> <li>• Colocar cadeado nos armários.</li> </ul> |

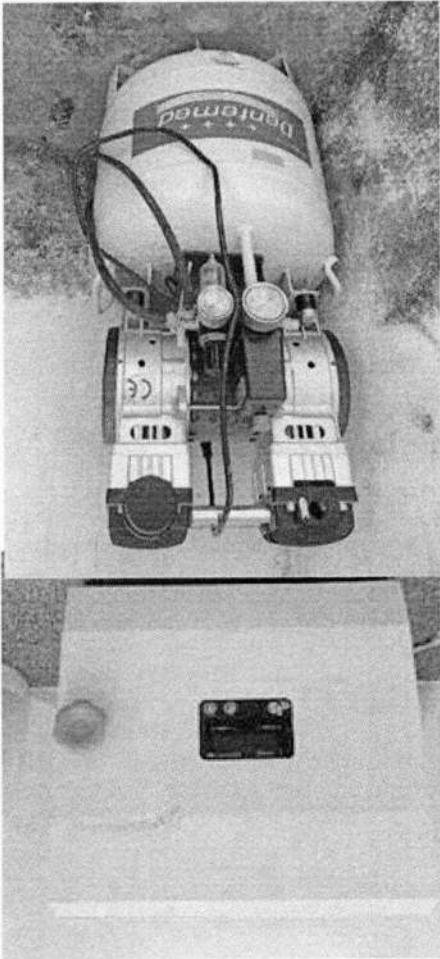
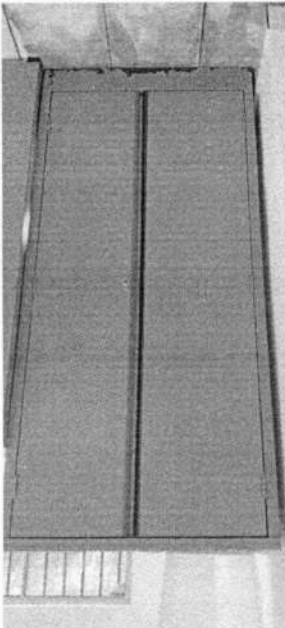
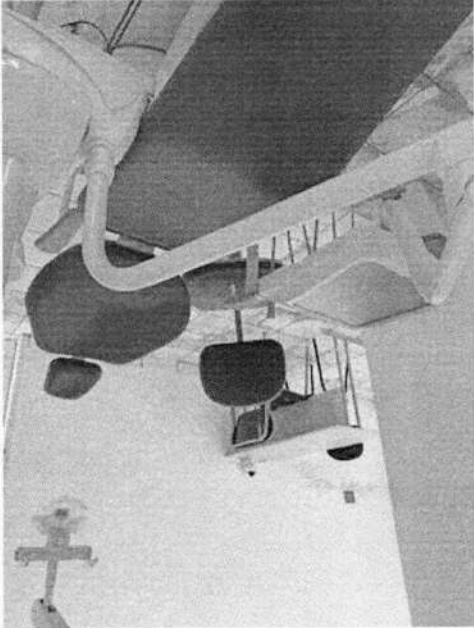
| COORDENAÇÃO DE SAÚDE BUCAL - CONSULTÓRIO ODONTOLÓGICO | | | |
|---|---|---|---|
| OBS: Janela do consultório sem vedação. | | | |

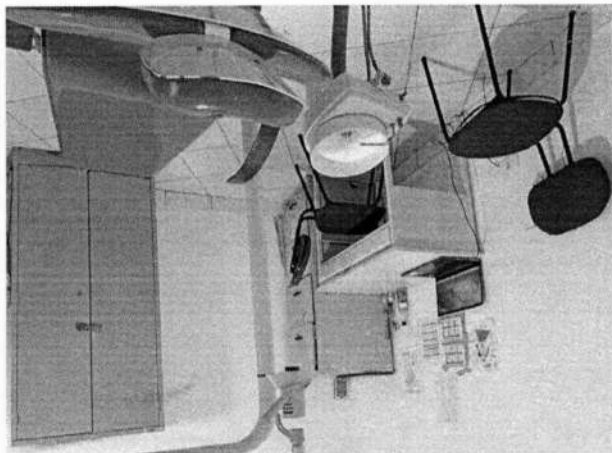
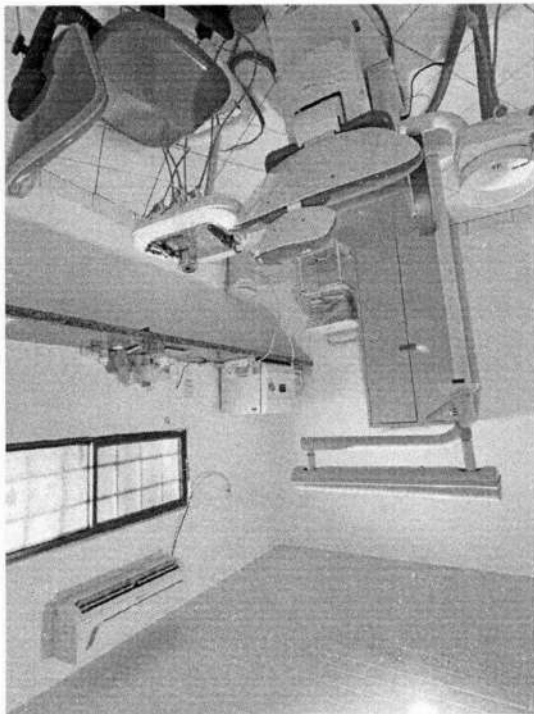
| COORDENAÇÃO DE SAÚDE BUCAL – CONSULTÓRIO ODONTOLÓGICO | | | |
|---|---|---|---|
| OBS: Parede do consultório com mofo | | | |

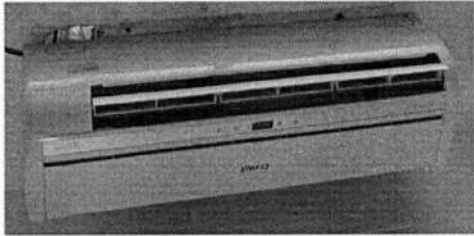
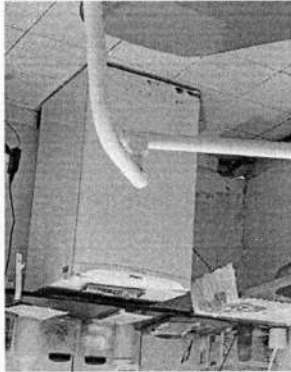
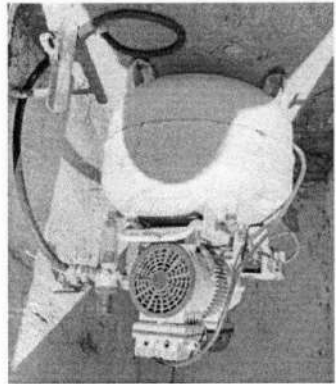
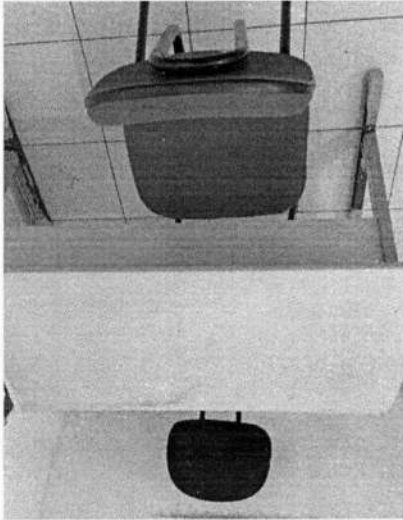
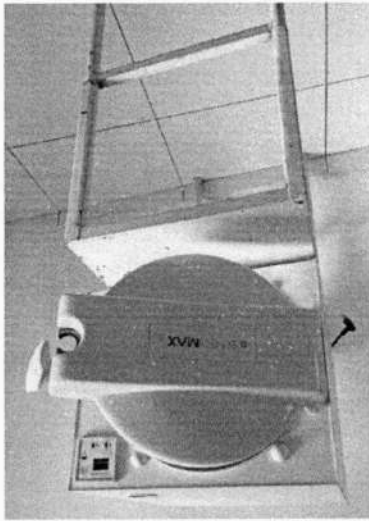
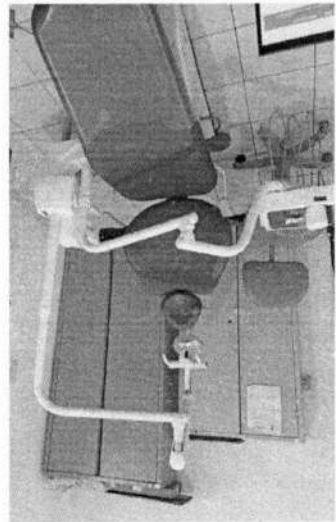
| OBS: Cuspeira com mau cheiro e não está saindo água | | | |
| Sem suporte de perfuracortantes | | | |

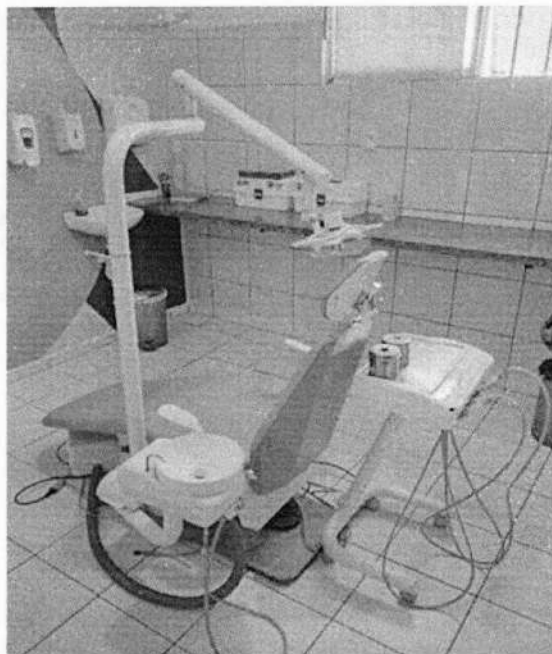
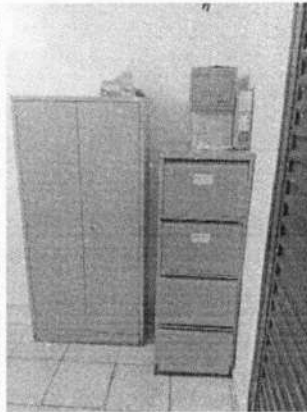
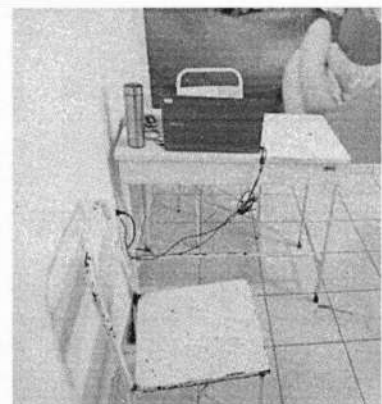
| COORDENAÇÃO DE SAÚDE BUCAL – CONSULTÓRIO ODONTOLÓGICO | | | |
|---|---|---|---|
| OBS: O piso do consultório odontológico possui algumas cerâmicas quebradas e com um ponto afundando | | | |

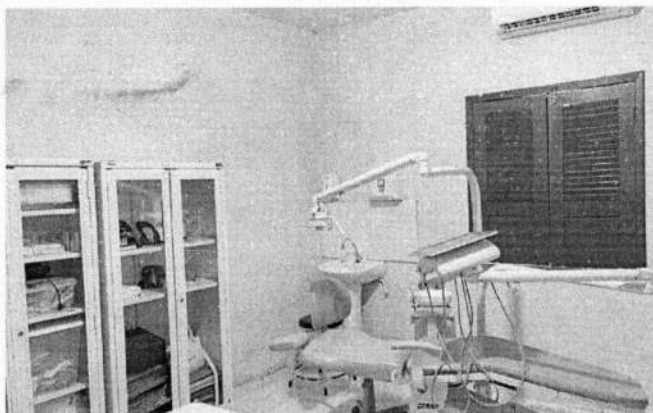
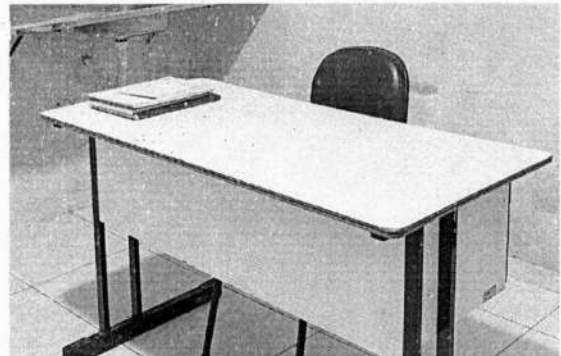
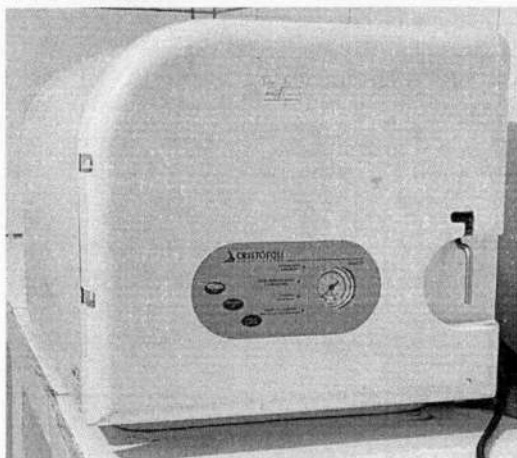
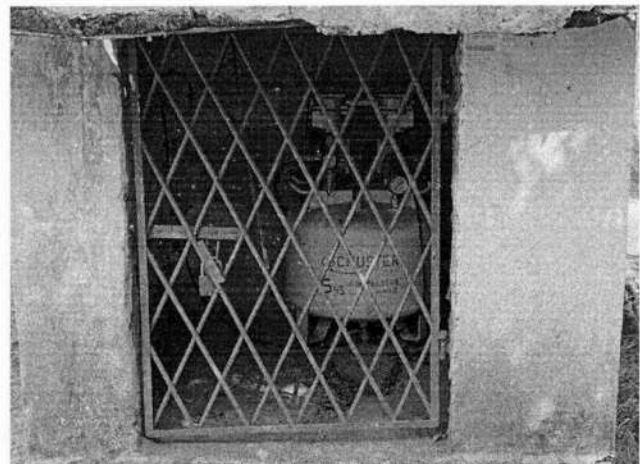
| COORDENAÇÃO DE SAÚDE BUCAL – CONSULTÓRIO ODONTOLÓGICO | | | |
|---|---|---|---|
| OBS: Porta de acesso do consultório odontológico está sem fechadura e precisando de reforma, pintura e acabamento. | | | |

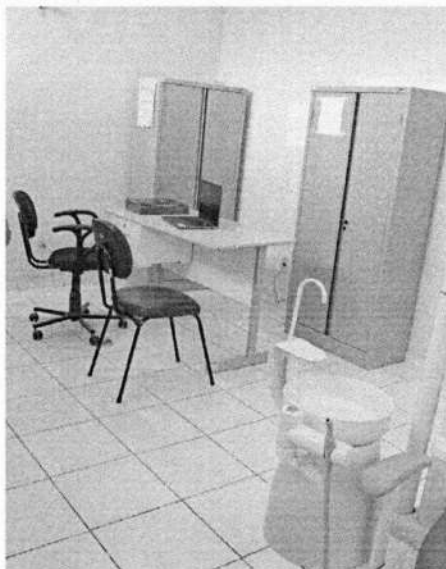
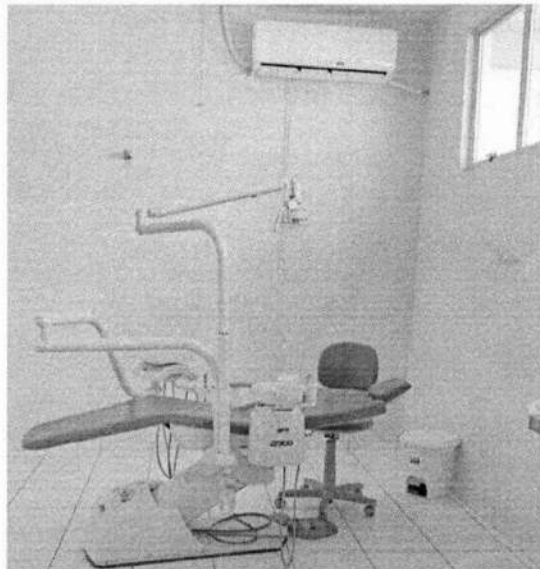
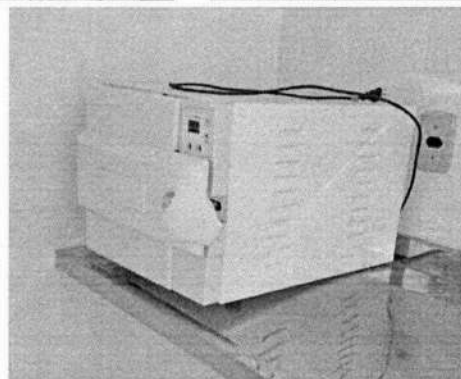
| COORDENAÇÃO DE SAÚDE BUCAL – CONSULTÓRIO ODONTOLÓGICO | | | |
|---|---|---|---|
| INVENTÁRIO PATRIMONIAL – UBS MANGUEIRA ESF | | | |

| COORDENAÇÃO DE SAÚDE BUCAL – CONSULTÓRIO ODONTOLÓGICO | | | |
|---|---|---|---|
| OBS: Paredes do consultório estão manchadas e com mofo | | | |

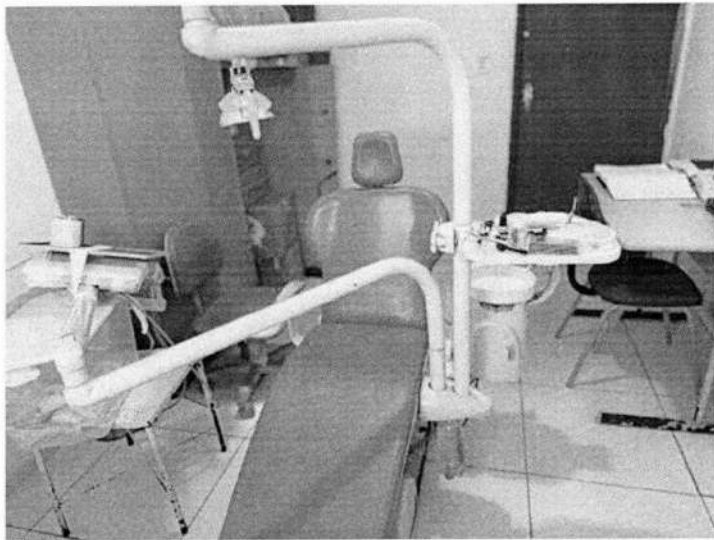
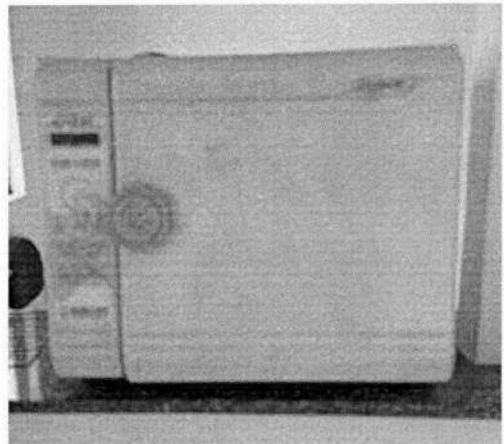
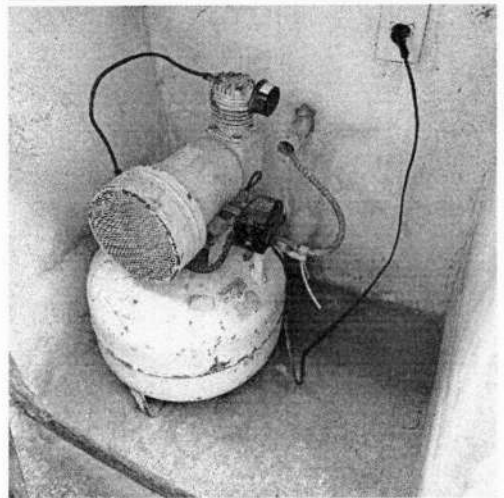
| COORDENAÇÃO DE SAÚDE BUCAL – CONSULTÓRIO ODONTOLÓGICO | | | |
|---|---|---|---|
| <b>OBS: Lixeira de metal enferrujada</b><br><b>Parede do consultório odontológico esta com mofo</b><br><b>Porta do consultório não tem maçaneta e fechadura</b><br><b>Sem suporte de perfurocortantes</b><br><b>Trocar a cadeira odontológica</b><br><b>Foi instalado o compressor da UBS do Povoado São Benedito em caráter provisório.</b> | | | |

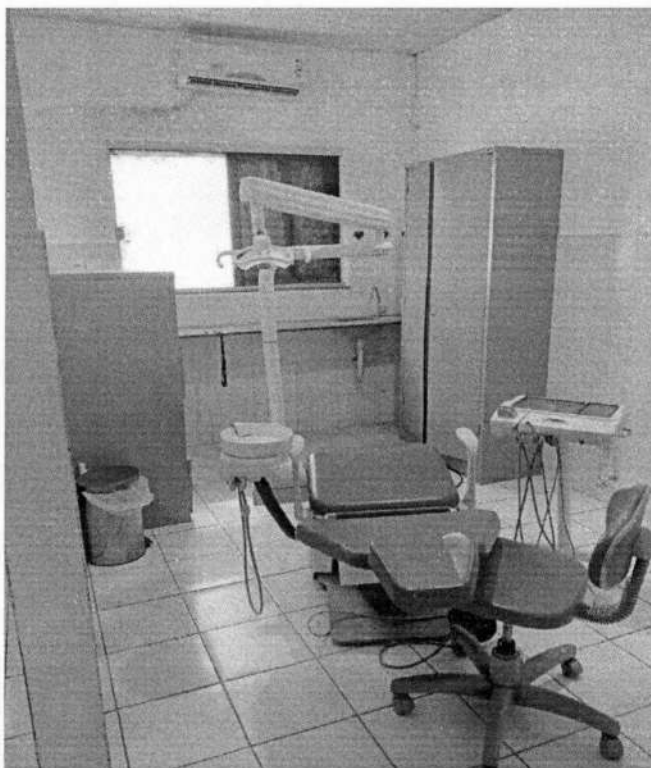
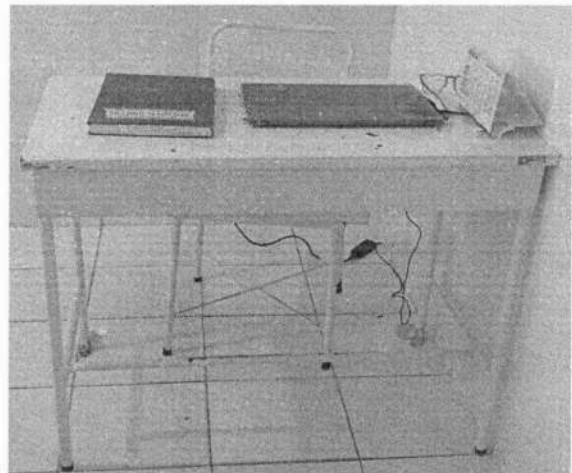
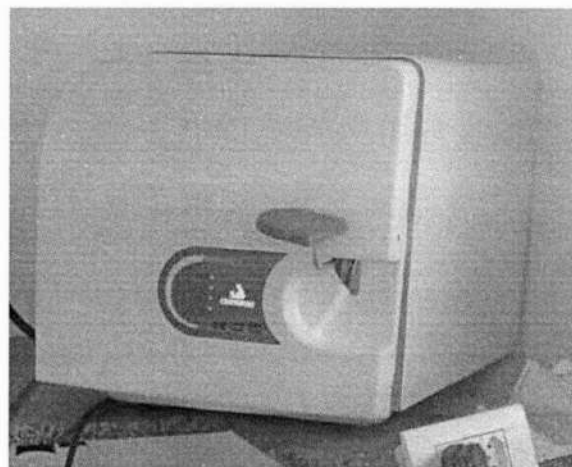
| COORDENAÇÃO DE SAÚDE BUCAL – CONSULTÓRIO ODONTOLÓGICO | | | |
|---|---|---|---|
| INVENTÁRIO PATRIMONIAL – UBS FLORES<br>ESF 17 | | | |

| COORDENAÇÃO DE SAÚDE BUCAL – CONSULTÓRIO ODONTOLÓGICO | | | |
|---|---|---|---|
| OBS: Sugador com defeito<br>Cuspideira com defeito<br>Auto-clave para assistencia<br>problemas no forro<br>porta do escovodromo quebrada | | | |

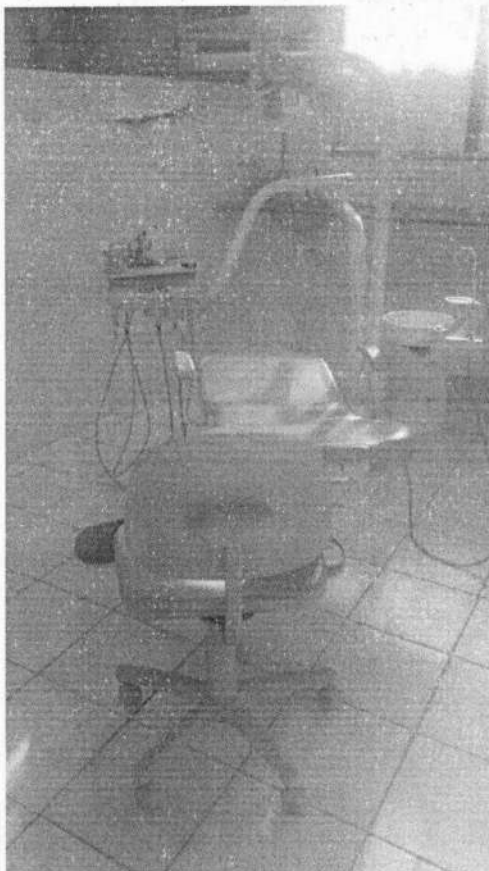
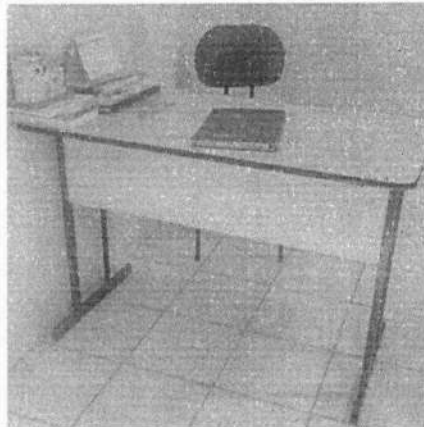
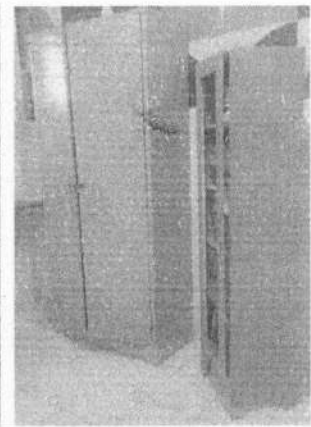
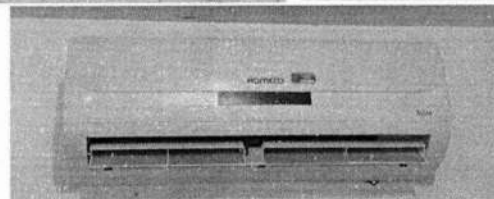
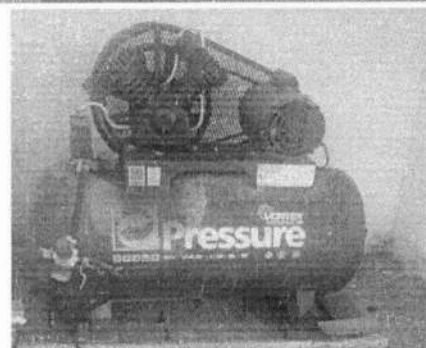
| COORDENAÇÃO DE SAÚDE BUCAL – CONSULTÓRIO ODONTOLÓGICO | | | |
|---|---|---|---|
| INVENTÁRIO PATRIMONIAL – UBS FLORES ESF | | | |

| COORDENAÇÃO DE SAÚDE BUCAL – CONSULTÓRIO ODONTOLÓGICO | | | |
|---|---|---|---|
| OBS: Sugador com defeito<br>Falta cadeira pros profissionais<br>cuspideira enferrujada<br>lixeira enferrujada | | | |

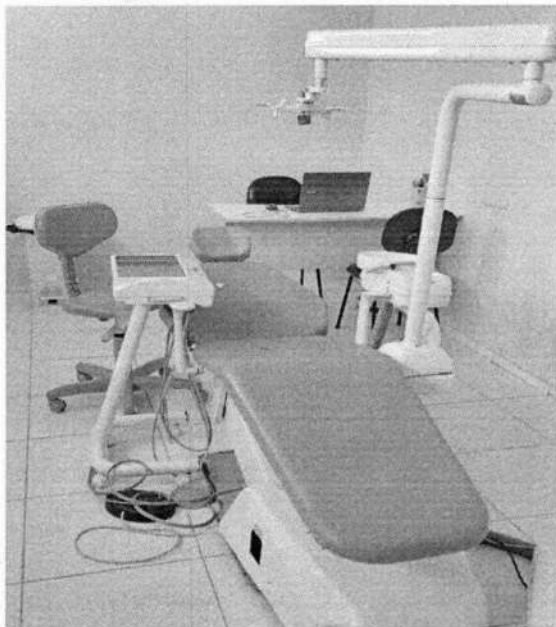
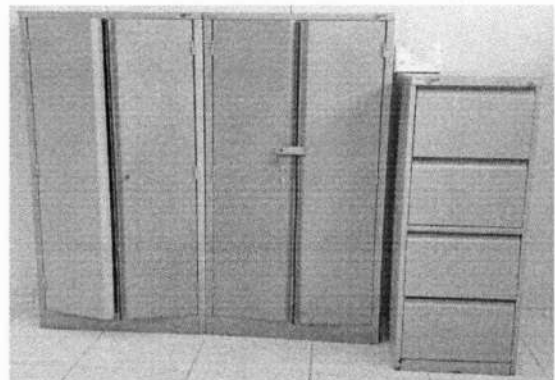
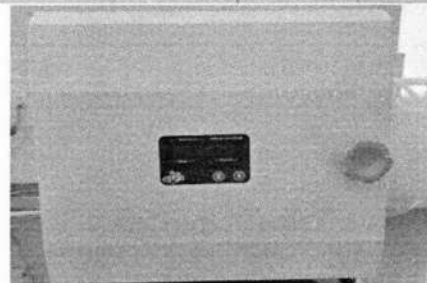
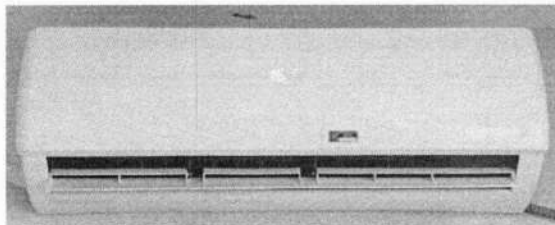
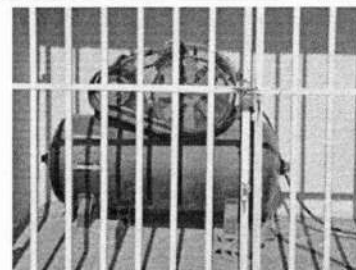
| COORDENAÇÃO DE SAÚDE BUCAL – CONSULTÓRIO ODONTOLÓGICO | | | |
|---|---|---|---|
| OBS: cuspideira com ferrugem<br>sem suporte para perfurocortantes<br>paredes com mofo<br>sem porta papel toalha<br>porta de acesso quebrada | | | |

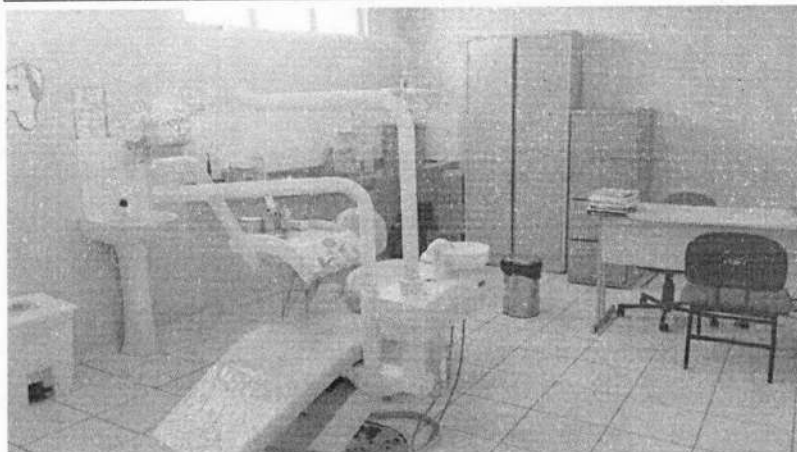
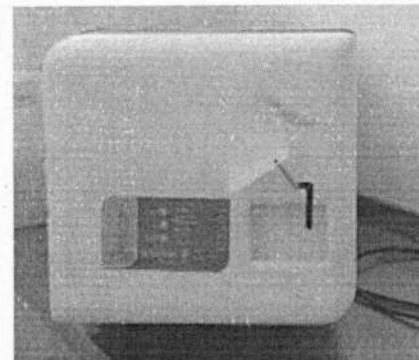
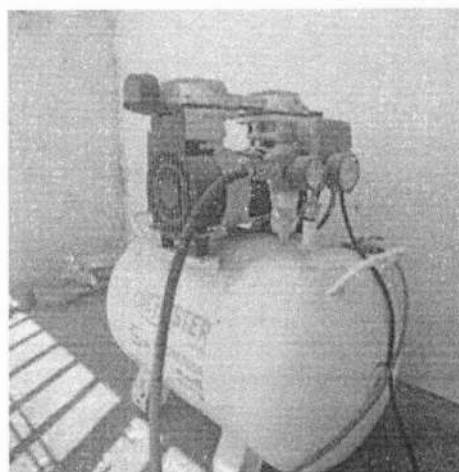
| COORDENAÇÃO DE SAÚDE BUCAL – CONSULTÓRIO ODONTOLÓGICO | | | |
|---|---|---|---|
| INVENTÁRIO PATRIMONIAL – UBS LIONS ESF | | | |

| COORDENAÇÃO DE SAÚDE BUCAL – CONSULTÓRIO ODONTOLÓGICO | | | |
|---|---|---|---|
| OBS: forro com mofo<br>sem suporte da caixa de perfurocortantes | | | |

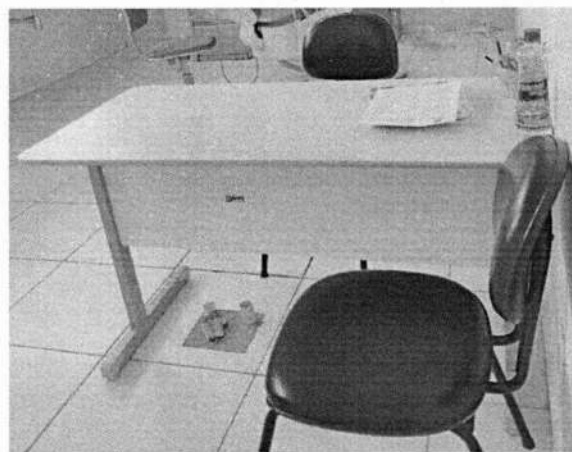
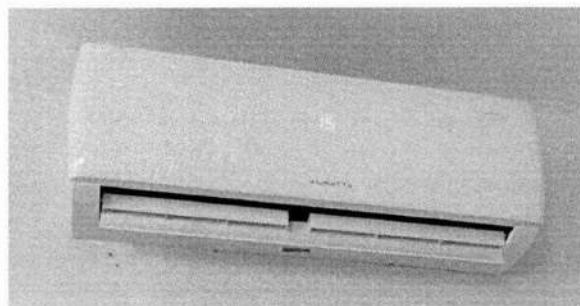
| COORDENAÇÃO DE SAÚDE BUCAL – CONSULTÓRIO ODONTOLÓGICO | | | |
|---|---|---|---|
| OBS: portal de madeira da porta de acesso danificado | | | |

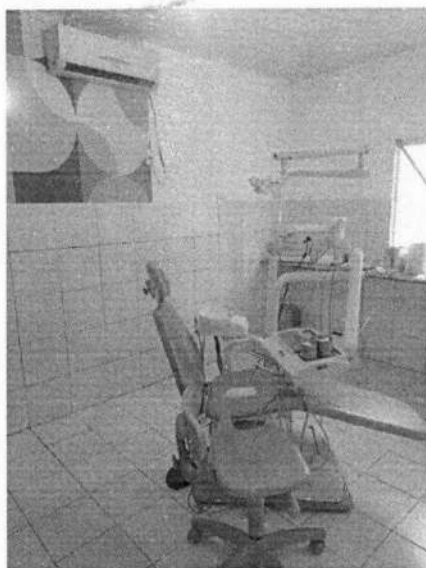
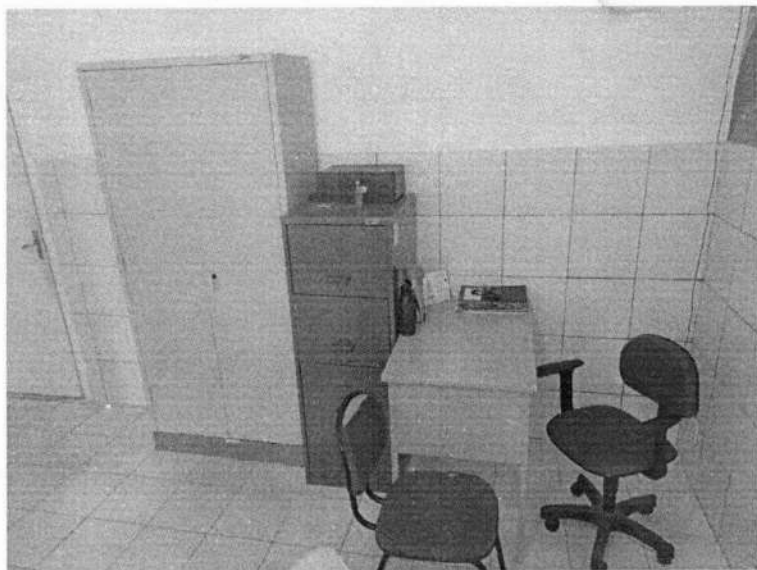
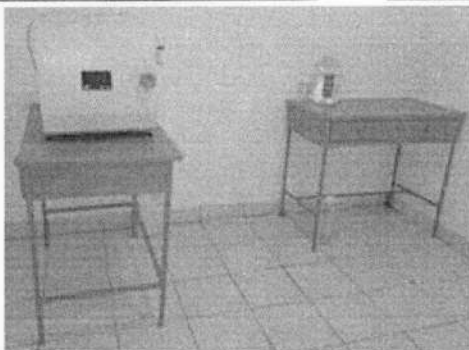
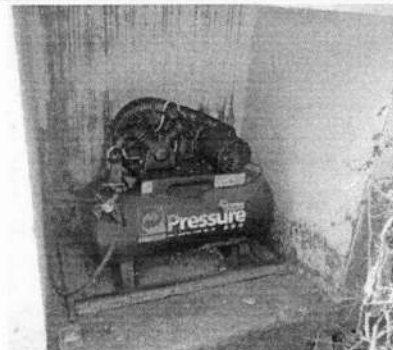
| COORDENAÇÃO DE SAÚDE BUCAL – CONSULTÓRIO ODONTOLÓGICO | | | |
|---|---|---|---|
| OBS: parede do consultorio com mofo | | | |

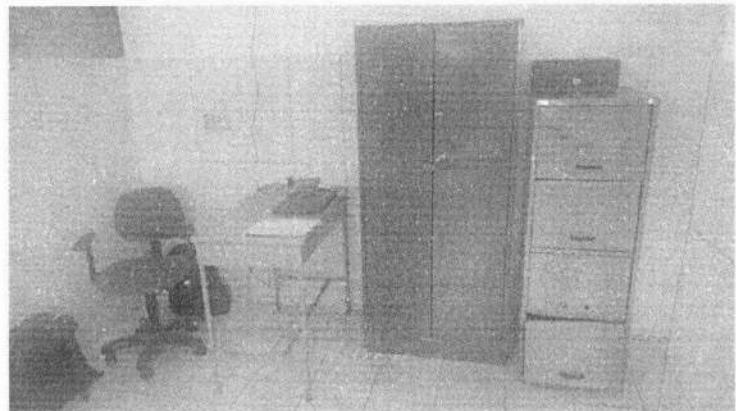
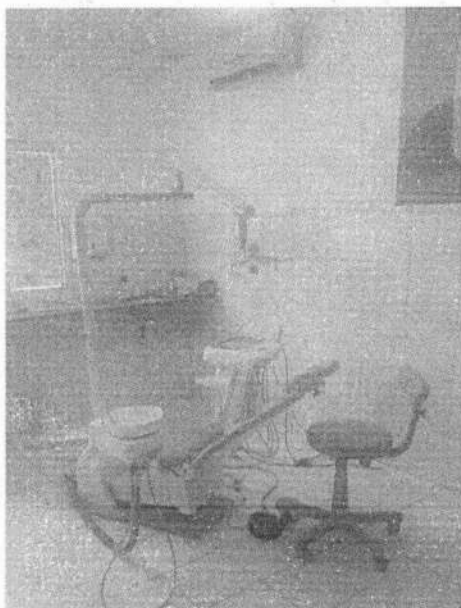
| COORDENAÇÃO DE SAÚDE BUCAL – CONSULTÓRIO ODONTOLÓGICO | | | |
|---|---|---|---|
| OBS: sem suporte de perfurocortante | | | |

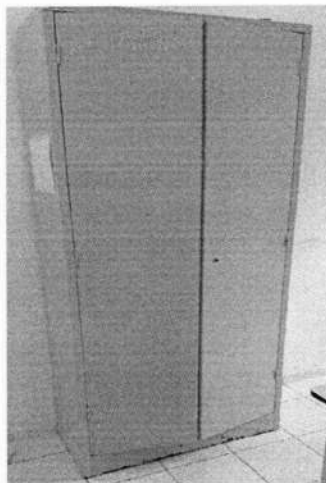
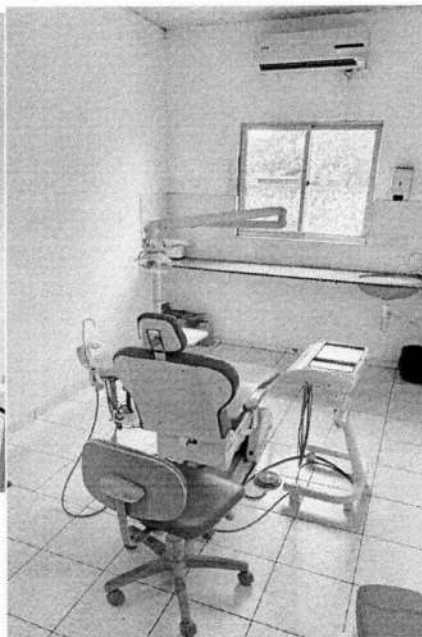
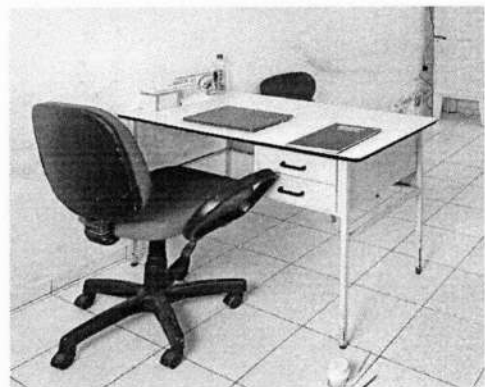
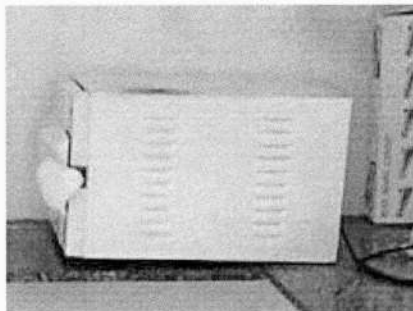
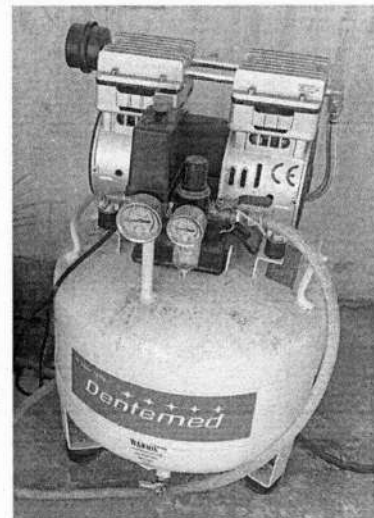
| COORDENAÇÃO DE SAÚDE BUCAL – CONSULTÓRIO ODONTOLÓGICO | | | |
|---|---|---|---|
| 01 | AR-CONDICIONADO COMPLETO | <ul style="list-style-type: none"><li>com defeito</li></ul> | |
| OBS: sem suporte para perfurocortante<br>paredes com mofo<br>sem lixeira adequada | | | |

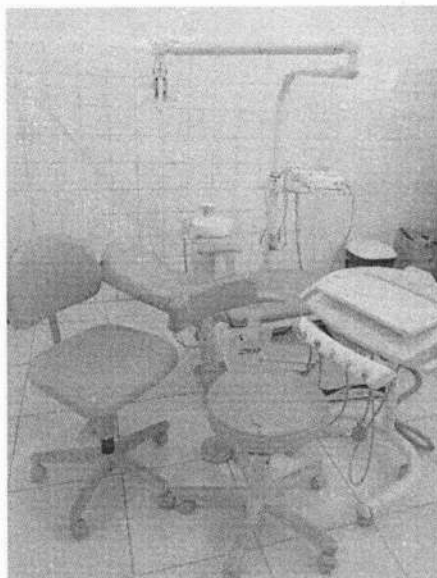
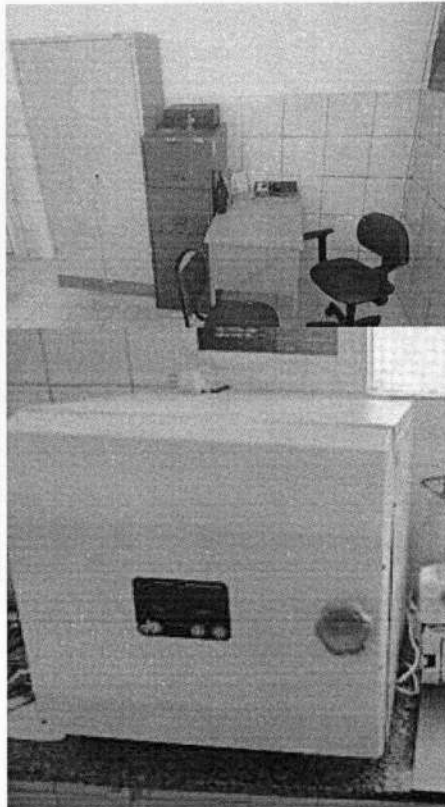
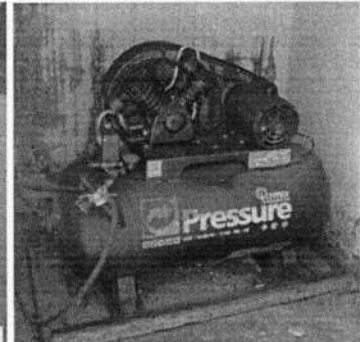
| COORDENAÇÃO DE SAÚDE BUCAL – CONSULTÓRIO ODONTOLÓGICO | | | |
|---|---|---|---|
| OBS: sem suporte para perfurocortantes | | | |

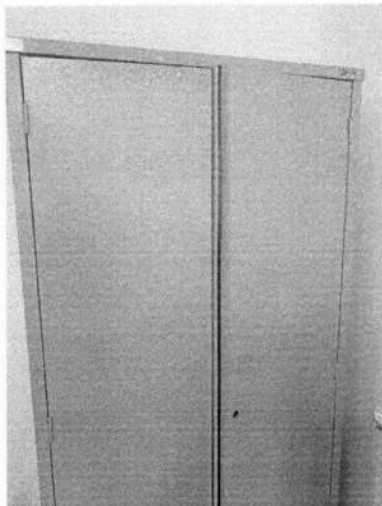
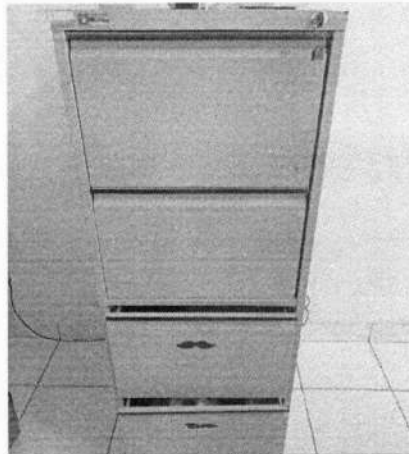
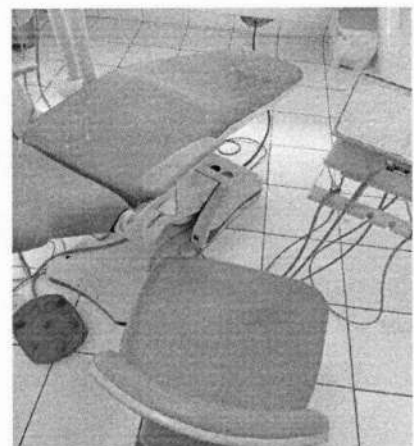
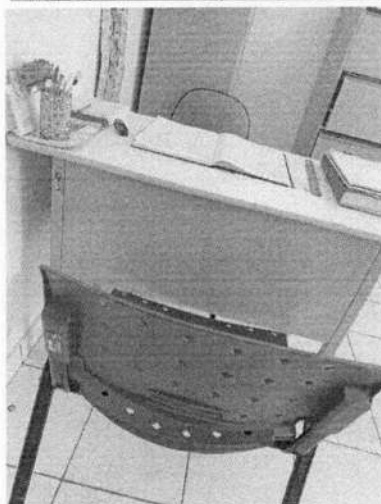
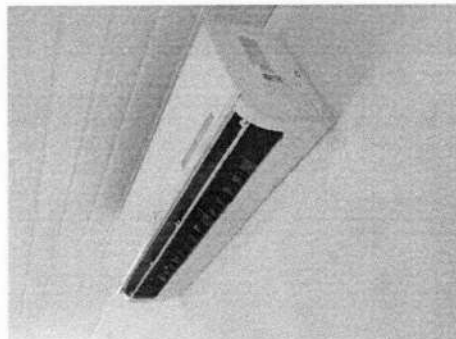
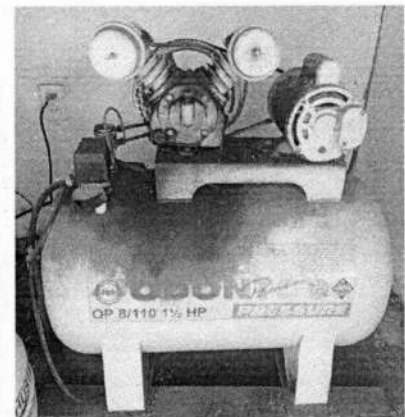
| COORDENAÇÃO DE SAÚDE BUCAL – CONSULTÓRIO ODONTOLÓGICO | | | |
|---|---|---|---|
| OBS: sem suporte para perfurocortantes<br>lixeira enferrujada | | | |

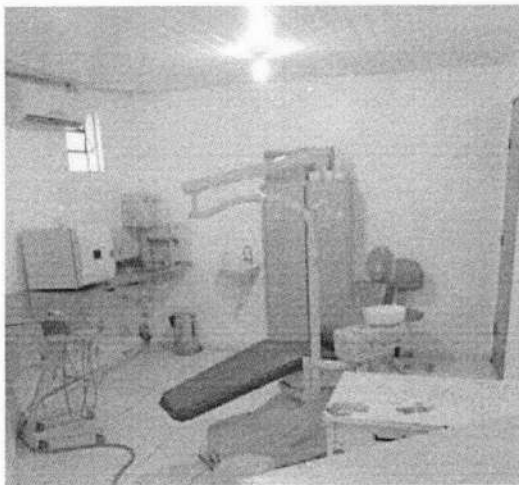
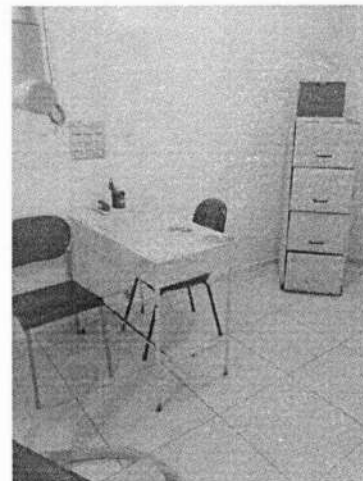
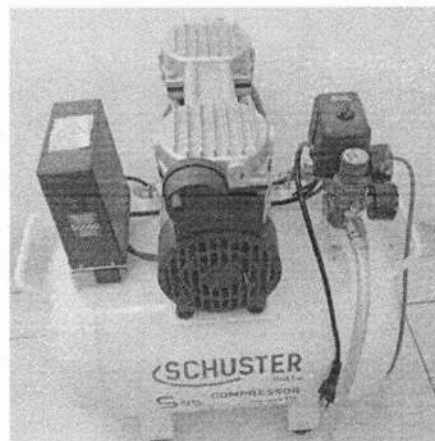
| COORDENAÇÃO DE SAÚDE BUCAL – CONSULTÓRIO ODONTOLÓGICO | | | |
|---|---|---|---|
| OBS: paredes e teto com mofo | | | |

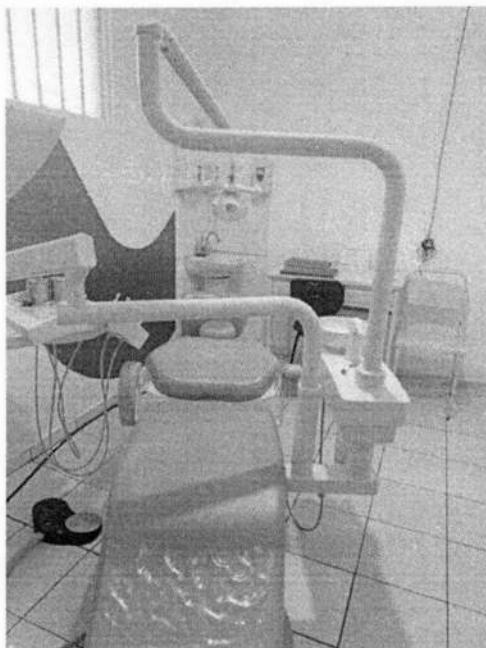
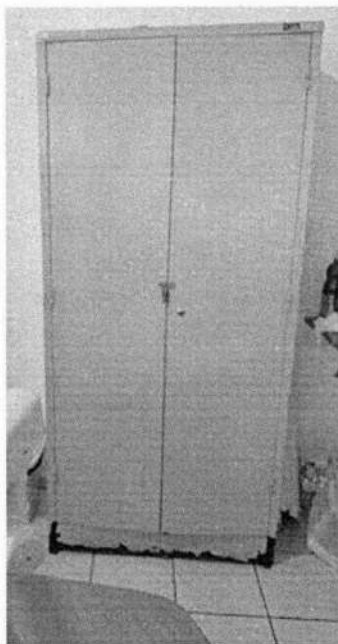
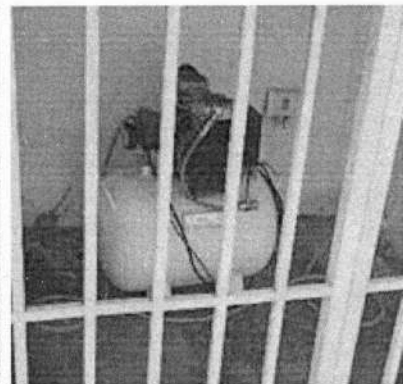
| COORDENAÇÃO DE SAÚDE BUCAL – CONSULTÓRIO ODONTOLÓGICO | | | |
|---|---|---|---|
| OBS: paredes e forro com mofo | | | |

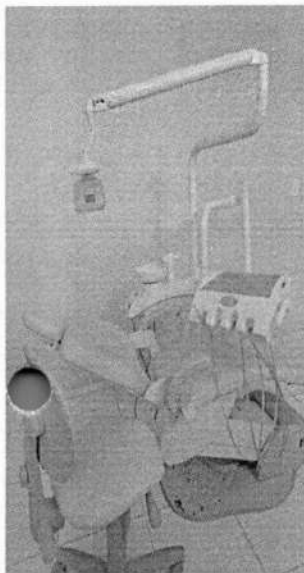
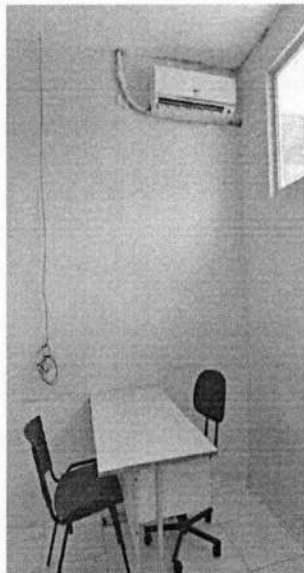
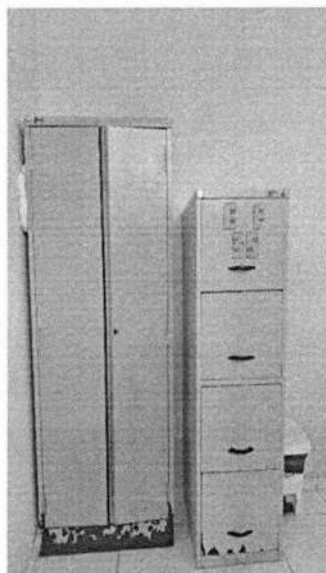
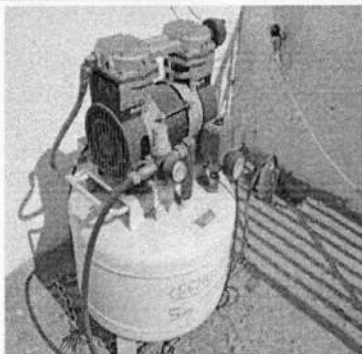
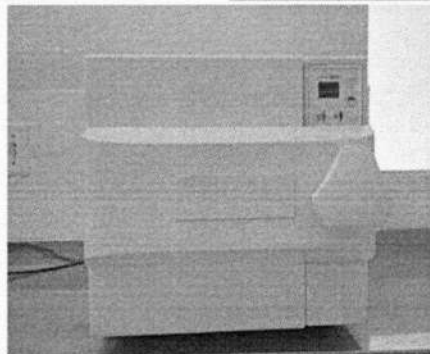
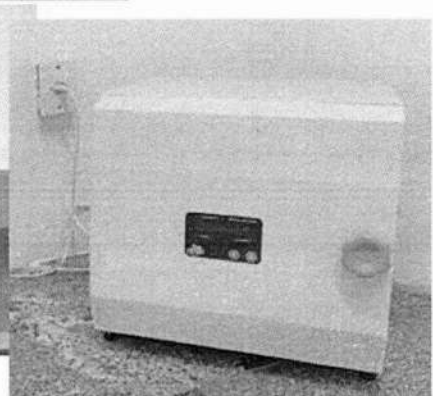
| COORDENAÇÃO DE SAÚDE BUCAL – CONSULTÓRIO ODONTOLÓGICO | | | |
|---|---|---|---|
| OBS: sem suporte de perfucortantes | | | |

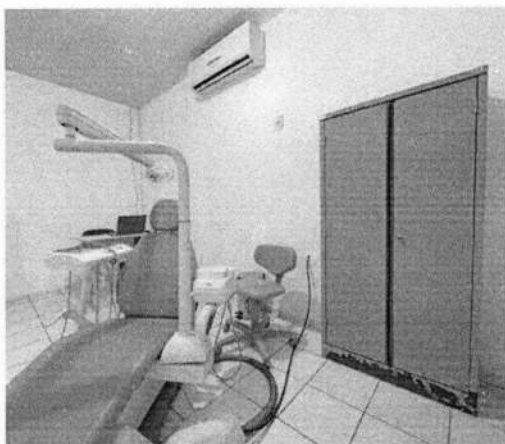
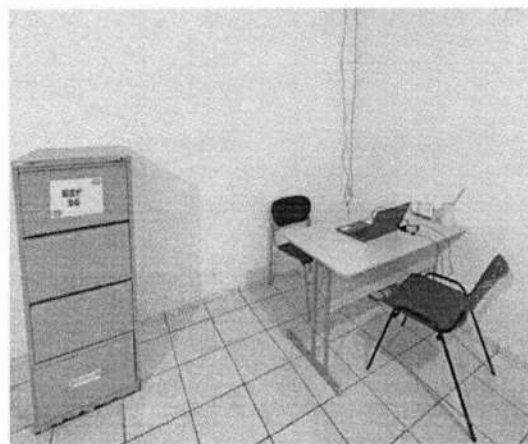
| COORDENAÇÃO DE SAÚDE BUCAL – CONSULTÓRIO ODONTOLÓGICO | | | |
|---|---|---|---|
| OBS: paredes do consultorio com mofo | | | |

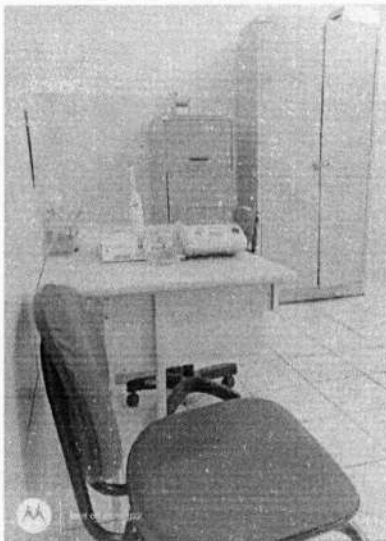
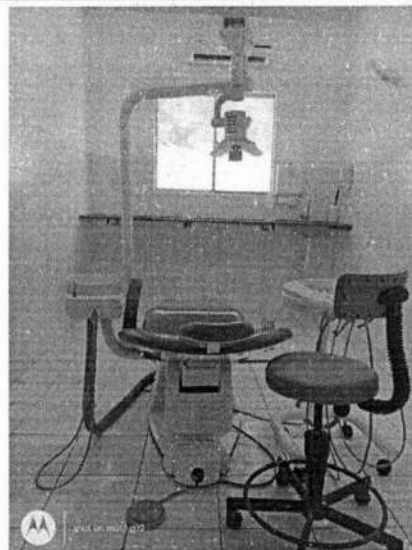
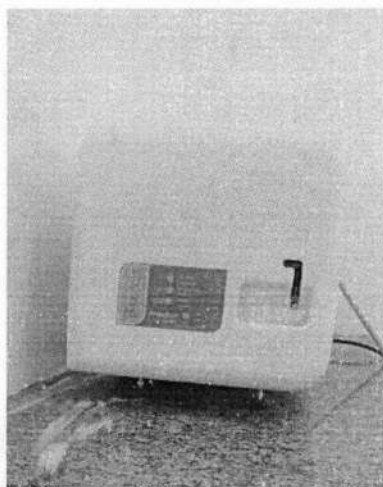
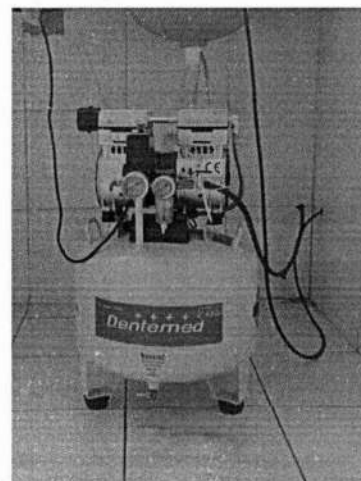
| COORDENAÇÃO DE SAÚDE BUCAL – CONSULTÓRIO ODONTOLÓGICO | | | |
|---|---|---|---|
| 01 | AR-CONDICIONADO COMPLETO | • nao refrigera o ambiente | |
| OBS: vidro da janela esta quebrado<br>nao tem lixeira metálica | | | |

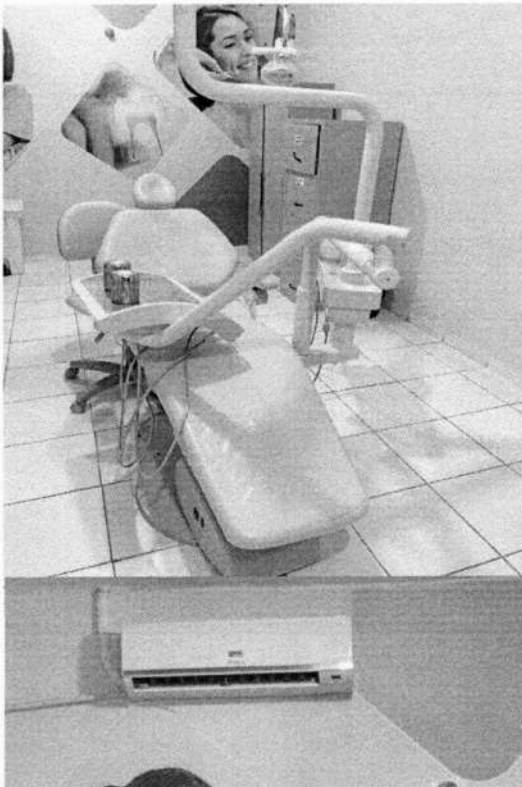
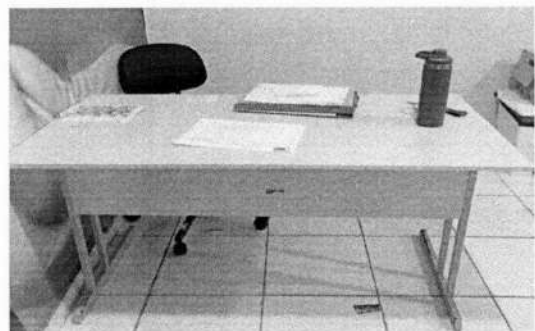
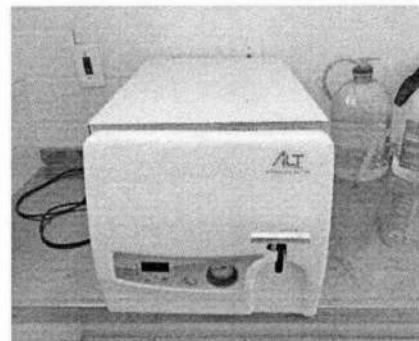
| COORDENAÇÃO DE SAÚDE BUCAL – CONSULTÓRIO ODONTOLÓGICO | | | |
|---|---|---|---|
| 01 | CADEIRA ODONTOLÓGICA COMPLETA | <ul style="list-style-type: none"><li>• reservatorio de agua do equipo com vazamento</li><li>• caneta de alta rotação disponibilizada para esf 37</li></ul> | |
| OBS: compressor com defeito<br>pia de higienização vazando água | | | |
